Kryteria oceny

Rusztowanie Fasadowe PERI UP

Spis treści	Strona	Zmiany	Data Kto	Str.
Podesty UDS	2	Utworzenie nowej instrukcji	03/2017 fw	
Listwy podestu UD	7	Dodano uszkodzenia powierzchni ocynkowanych	07/23 kp	35
Ramy	9			
Podesty UAL z drabiną	24			
Krawężniki drewniane UPT-3	29			
Poręcze	31			
Powierzchnie ocynkowane	35			
Znaczenie symboli	36

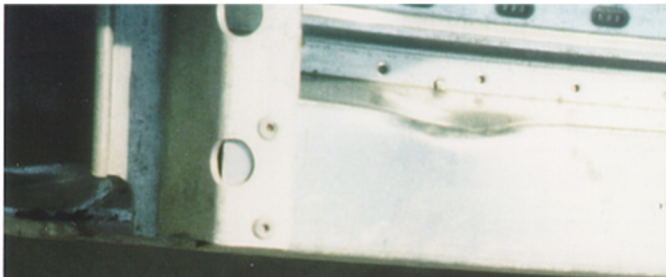
33.20.01 Lokalne wgniecenia profilu brzegowego <ul style="list-style-type: none"> ■ bez uszkodzenia połączeń przetłaczanych

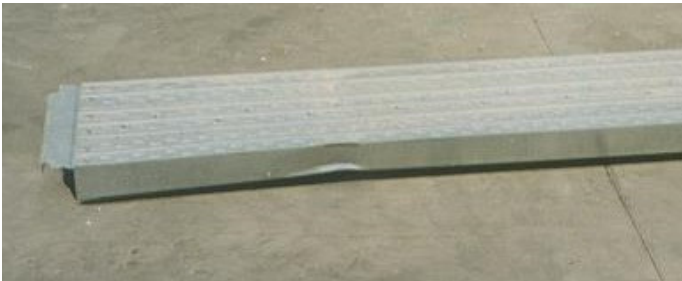
33.20.02 Boczne wgniecenie profilu brzegowego <ul style="list-style-type: none"> ■ montaż podestu jest możliwy

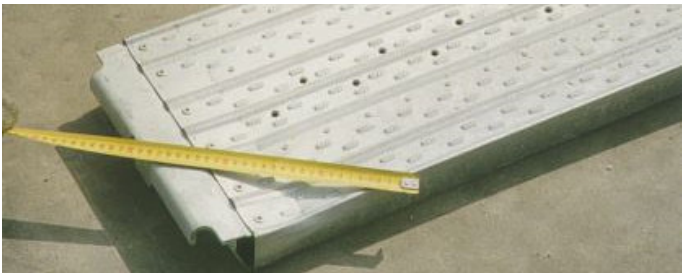
33.20.03 Wgniecenie końcówki podestu

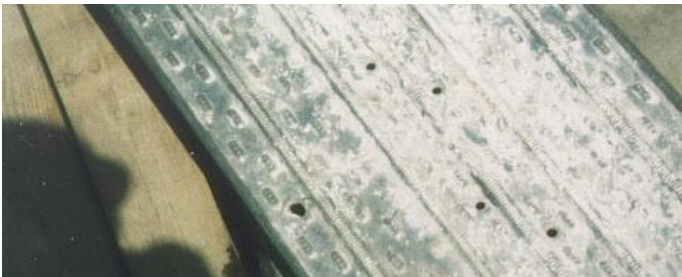
33.20.06 Otwory w poszyciu <ul style="list-style-type: none"> ■ ≤ 10 mm bez uszkodzenia żebra

<ul style="list-style-type: none"> ■ > 10 mm ■ uszkodzone żebro

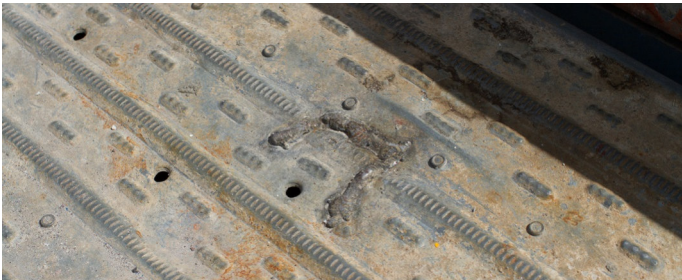
33.20.07 Spawanie poszycia <ul style="list-style-type: none"> ■ $\leq \varnothing 25$ mm

<ul style="list-style-type: none"> ■ naruszenie profilu ■ naruszenie żebra

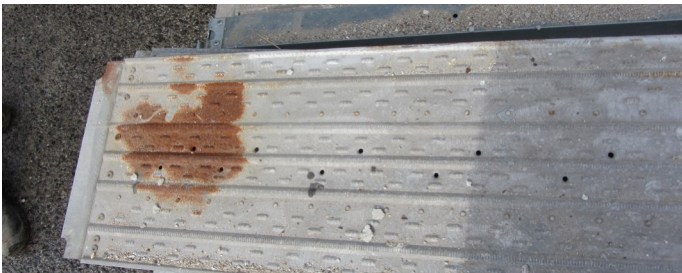
33.20.08 Korozja poszycia <ul style="list-style-type: none"> ■ rdza występuje tylko na powierzchni

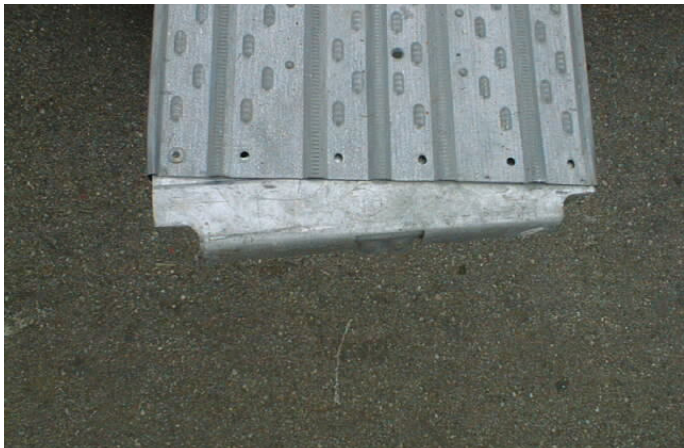
33.20.09 Zerwane brakujące nity

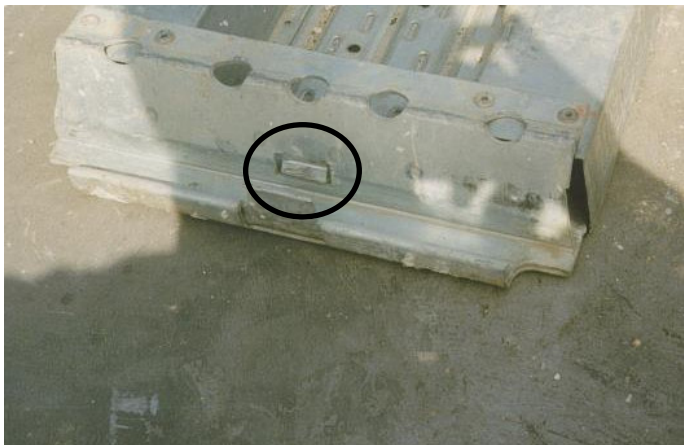
33.20.10 Zabezpieczenie przed podrywaniem

<ul style="list-style-type: none"> ■ wygięcie

<ul style="list-style-type: none"> ■ złamanie 		089008 089009 (72, 104)

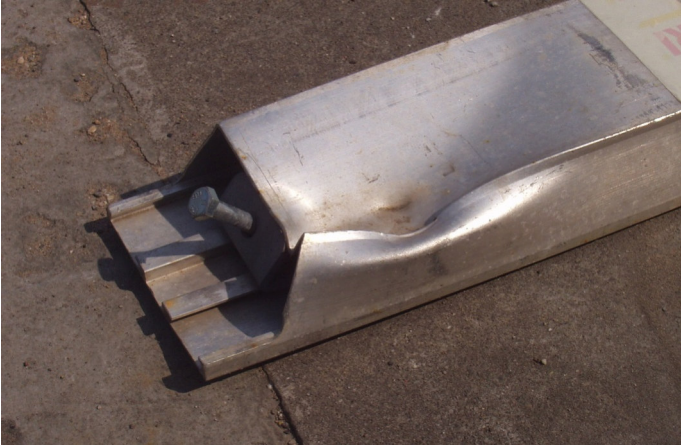
33.20.11 Deformacja listwy ■ osadzenie listwy nie jest możliwe

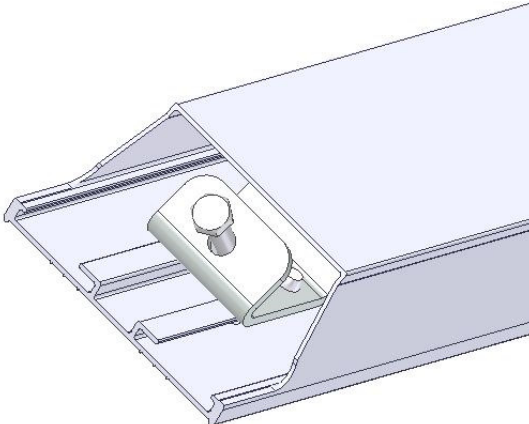
33.20.12 Odształcenie brak zaczepu

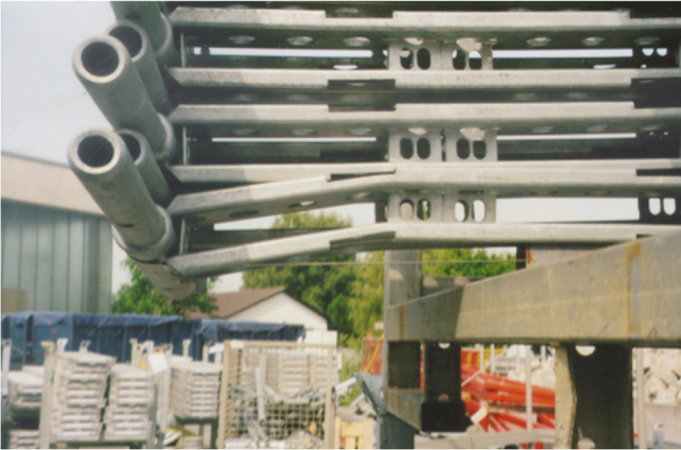
33.20.15 Wygięcie rygla podestu

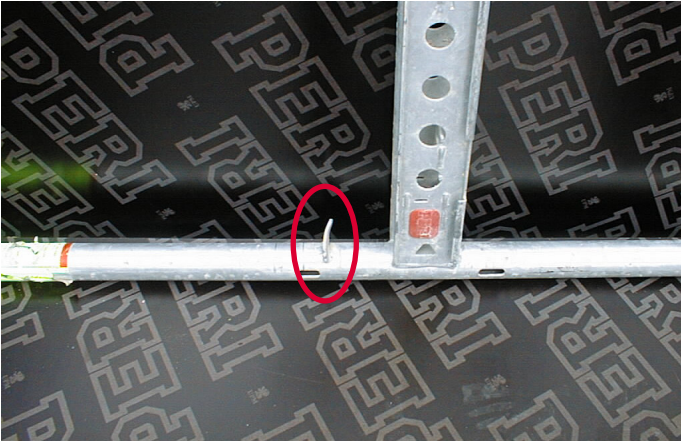
33.20.16 Wygięcie blachy ustalającej ■ bez uszkodzenia spoiny

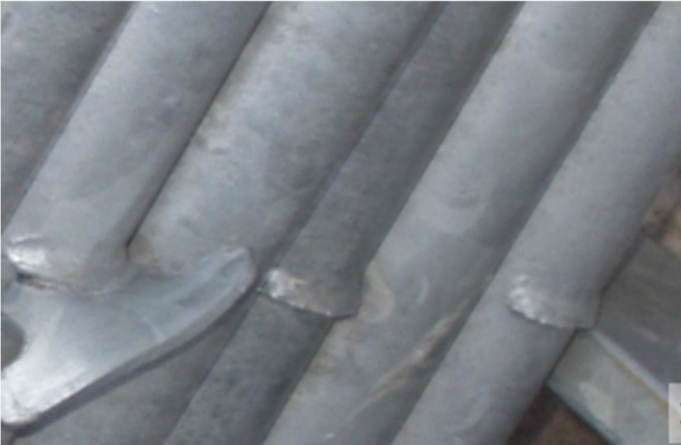
33.20.17 Brak blachy ustalającej

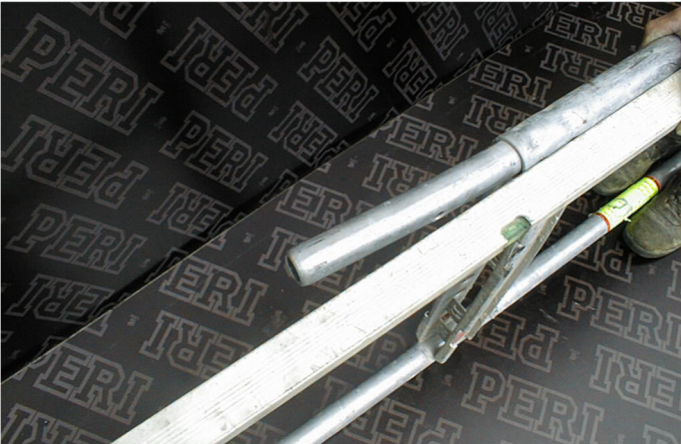
33.20.18 wygięcie czopu rury pionowej <ul style="list-style-type: none">■ wszelkie widoczne odkształcenia uniemożliwiające montaż

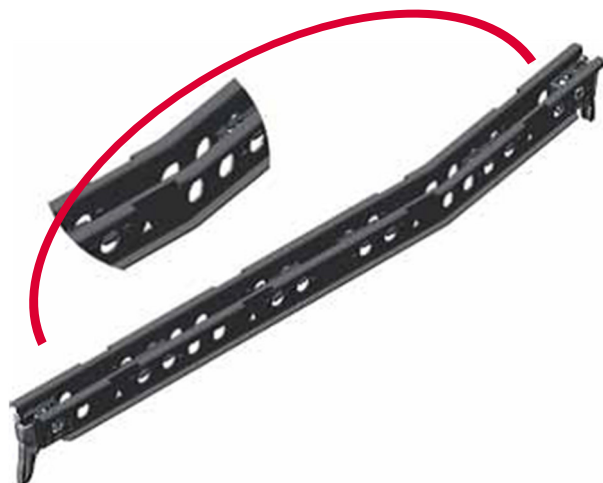
33.20.23 Wygięcie profilu

- > wygięcie dopuszczalne (L/300)

Element	Dop. wygięcie
UHD 72	3 mm
UHD 104	4 mm
UHD 150	5 mm
UHD 200	7 mm
UHD 250	8 mm
UHD 300	10 mm

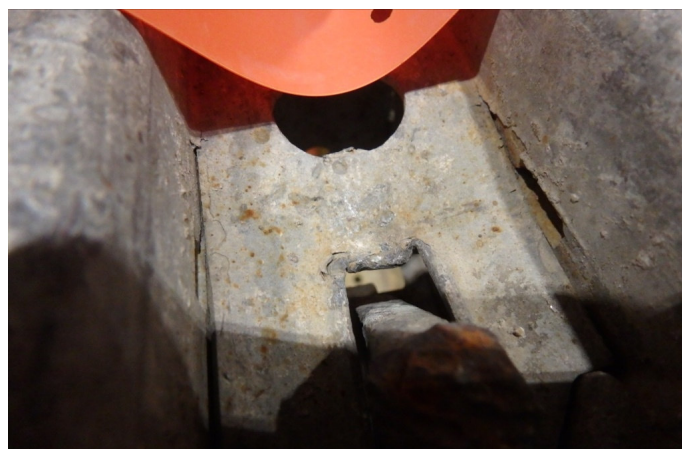
33.20.24 Deformacja gniazda klina

- wyprostowanie jest możliwe

- uszkodzenie spoiny

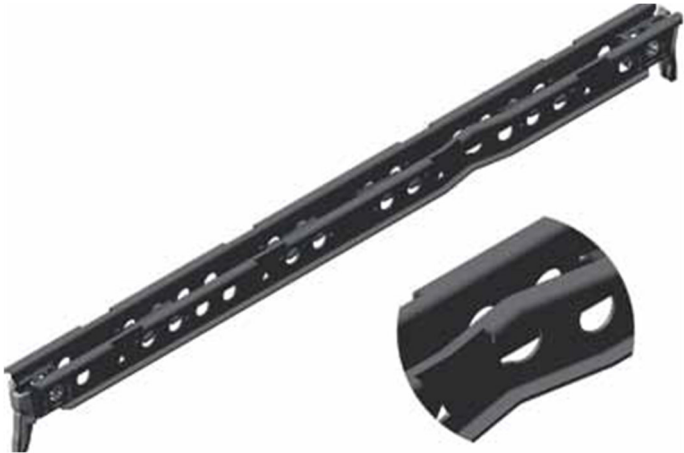
33.20.25 Lokalne odkształcenie profilu

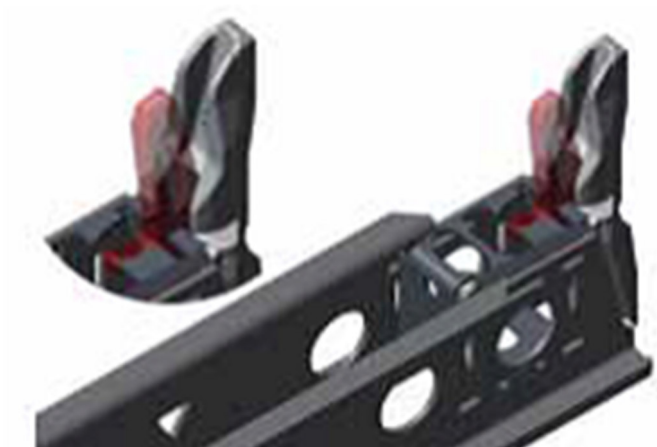
33.20.26 Brak klina pęknięta blacha zabezpieczająca

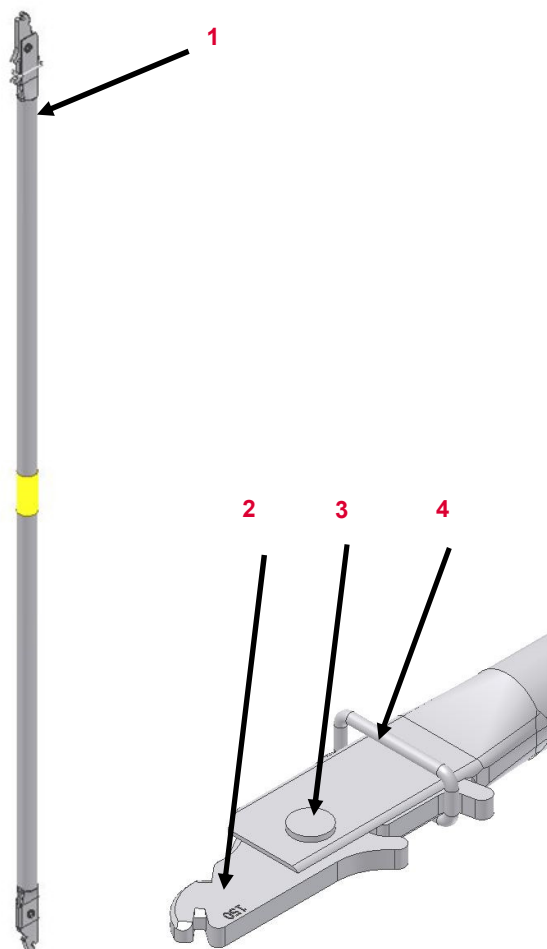
Stężenia ramowe UBF

Poz.	Opis	Nr artykułu
1	Rura	
2	Głowica stężenia	
3	Nit drążony	100251
4	Pierścień zabezpieczający	100252

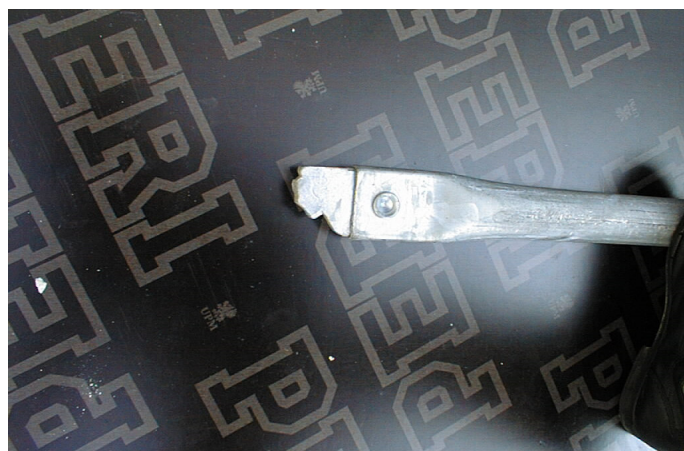
33.20.28 Pęknięcie głowicy stężenia

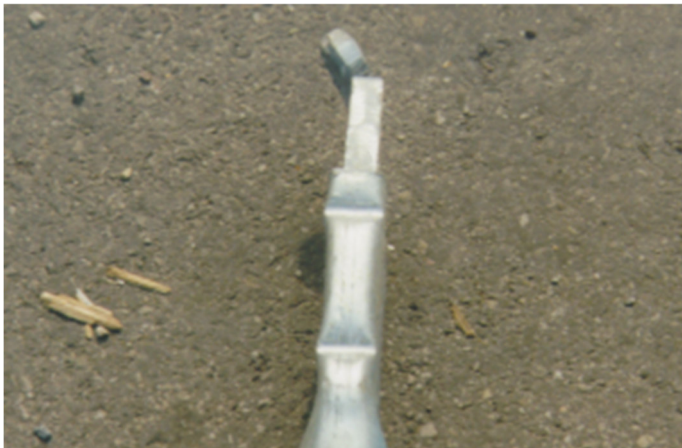
<p>33.20.29 Wygięcie głowicy stężenia</p> <ul style="list-style-type: none"> ■ > 5 mm

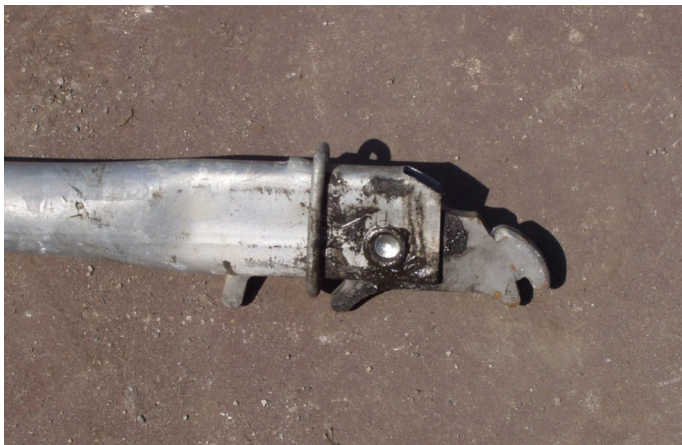
<p>33.20.30 Silne zabrudzenie głowicy</p> <ul style="list-style-type: none"> ■ możliwe do usunięcia ■ niemożliwe do usunięcia

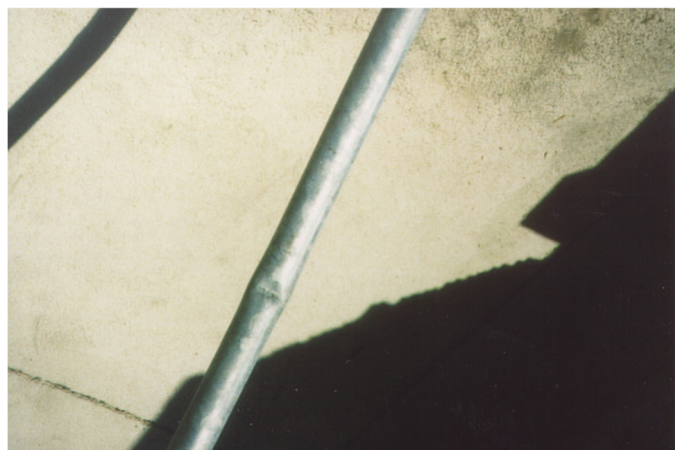
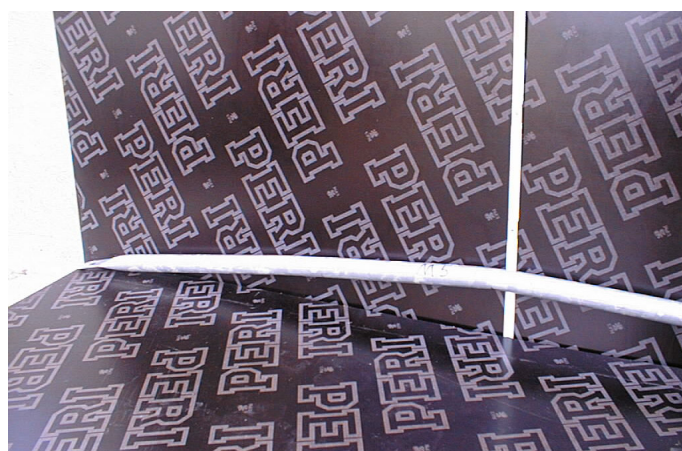
33.20.31 Wygięcie poręczy

■ \leq wygięcie dopuszczalne (l/100) i brak wgnieceń

■ wgniecenie profilu

■ $>$ wygięcie dopuszczalne (l/100)

Element	Dop. wygięcie
UPG 150	15 mm
UPG 200	20 mm
UPG 250	25 mm
UPG 300	30 mm
UPG 400	35 mm

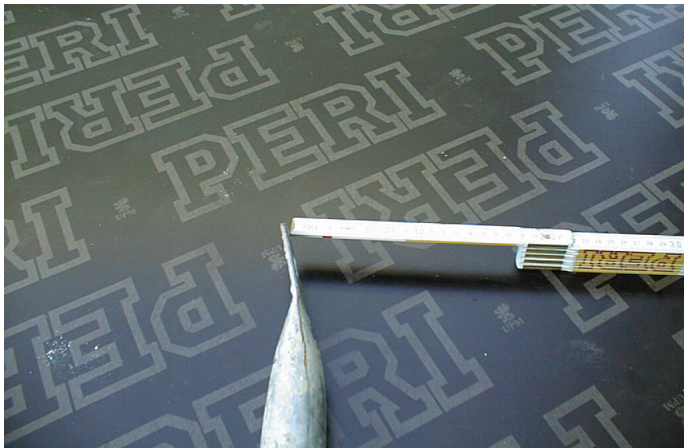
<p>33.20.32 Wygięcie profilu końcowego</p> <ul style="list-style-type: none"> ■ kąt odchylenia $\leq 45^\circ$

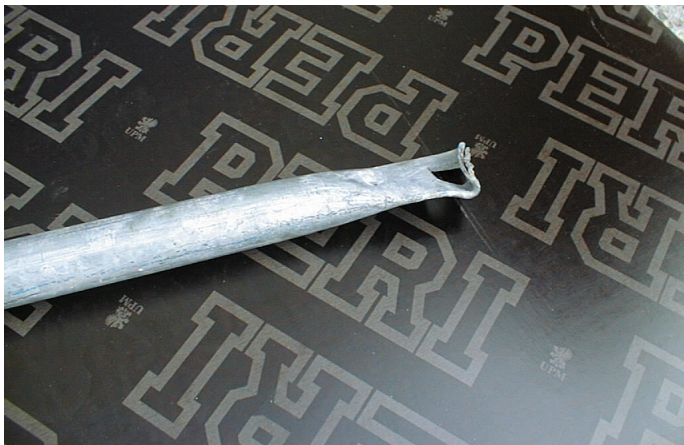
<p>33.20.33 Silne wygięcie profilu końcowego</p> <ul style="list-style-type: none"> ■ pęknięcie ■ kąt odchylenia $> 45^\circ$

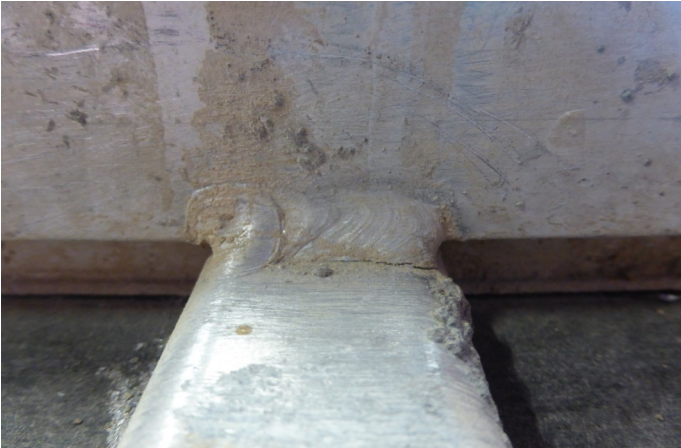
33.20.38 Pęknięcie połączenia spawanego poprzeczki ■ bez odkształcenia poprzeczki

33.20.39 Pęknięcie połączenia spawanego poprzeczki ■ z odkształceniem poprzeczki	 	  088273

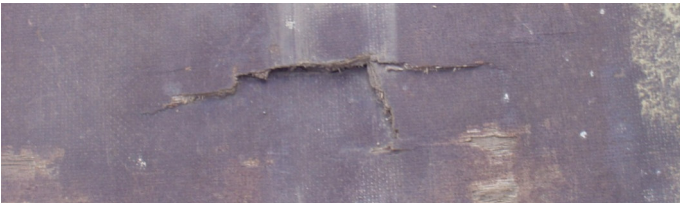
33.20.40 Otwory w poszyciu

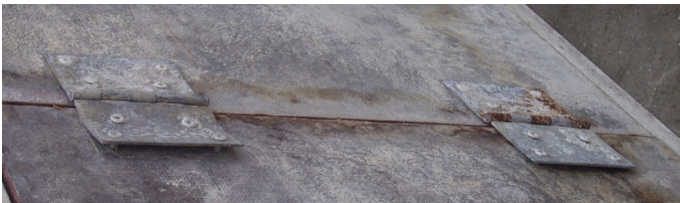
33.20.41 Niesprawne zawiasy

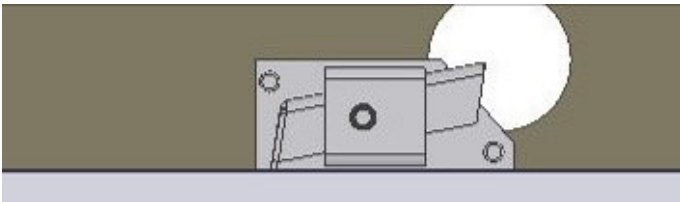
33.20.42 Uszkodzenie zatrzasku

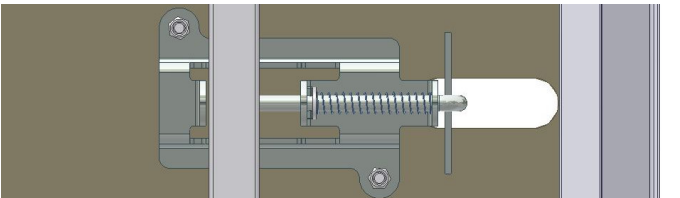
33.20.43 Uszkodzenie blokady

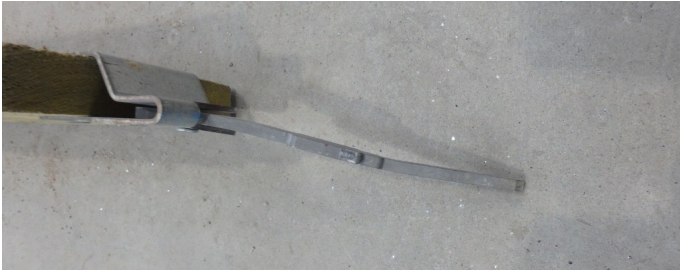
33.20.44 Uszkodzenie zaczepu

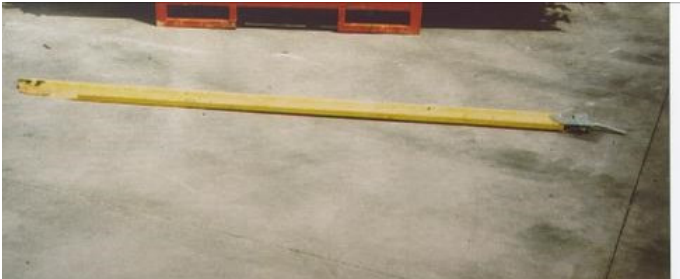
33.20.45 Pęknięcie krawężnika

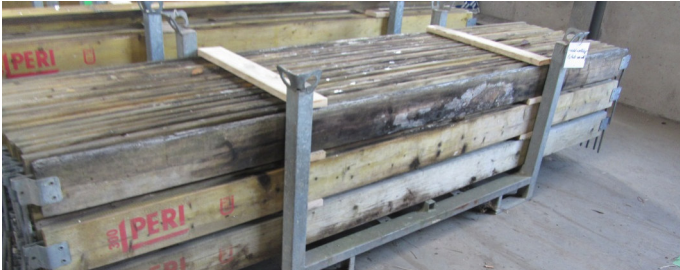
33.20.46 Zwietrzanie, zbutwienie krawężnika

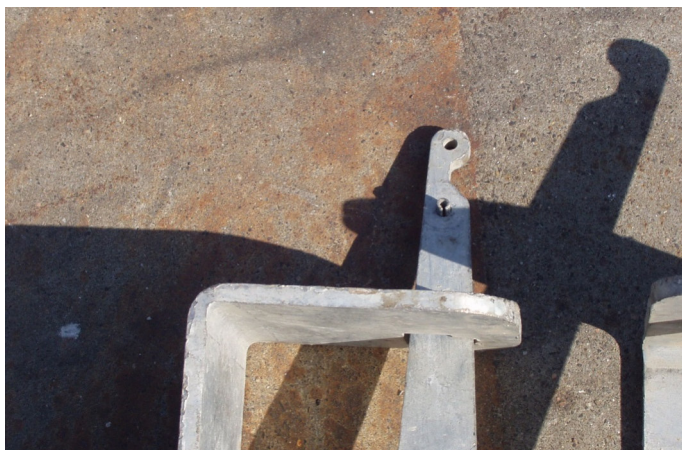
33.20.49 Brak kołka sprężystego

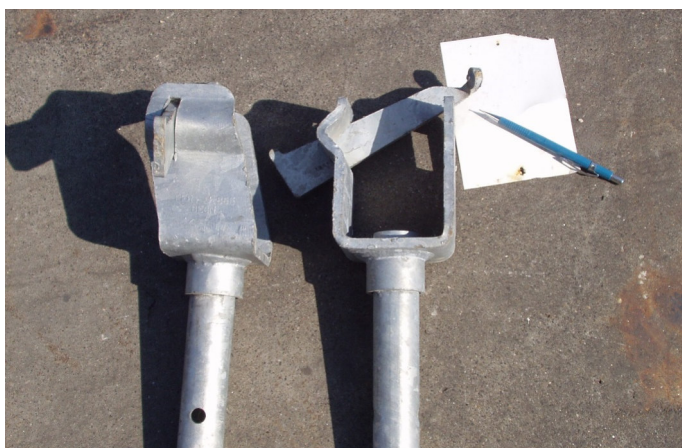
33.20.50 Wygięcie klina

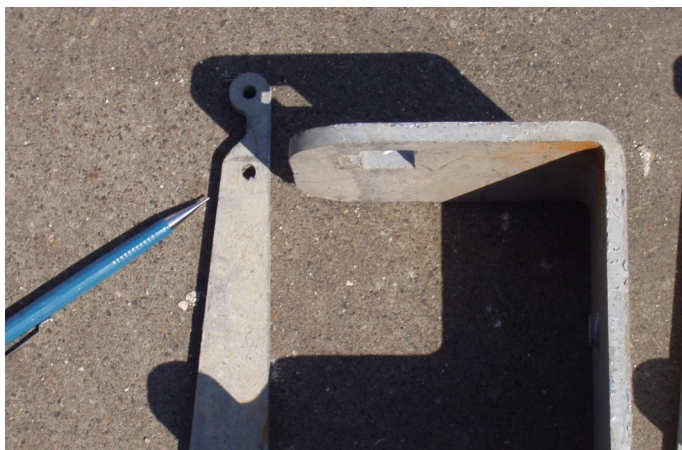
33.20.51 Brak kołka sprężystego

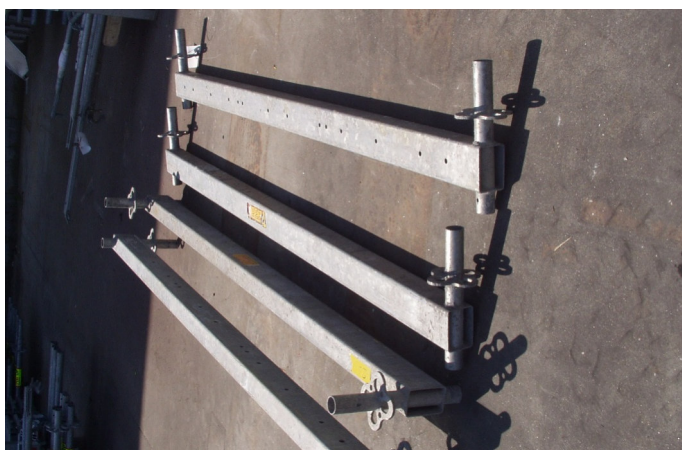
33.20.52 Brak trzpienia przesuwnego

- bez uszkodzenia belki

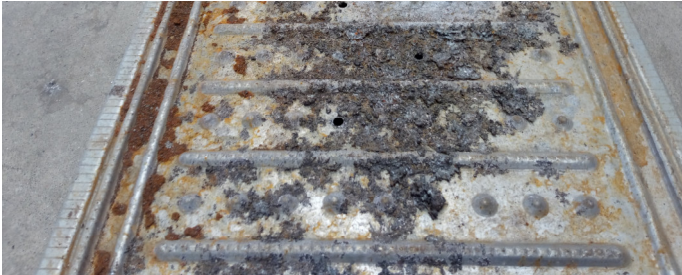
<p>Korozja zabrudzenie</p> <ul style="list-style-type: none"> ■ usunięcie zanieczyszczenia wodą pod wysokim ciśnieniem jest możliwe

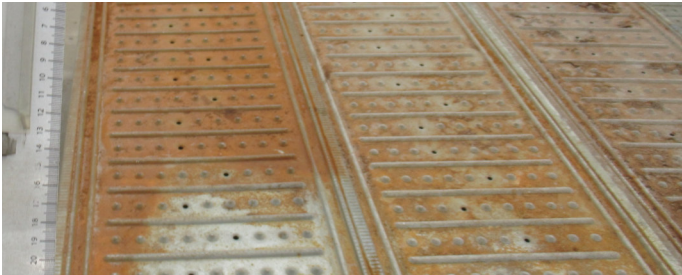
<ul style="list-style-type: none"> ■ usunięcie zanieczyszczenia bez usunięcia warstwy ocynku nie jest możliwe

<ul style="list-style-type: none"> ■ zniszczona warstwa ocynku
