Kryteria oceny

Wieża stosu ST100

Spis treści	Str.	Zmiany	Data Kto	Str.
Ramy	2	Utworzenie nowej instrukcji	03/2016 fw	
Stężenie ST 100	4	Wymiana kilku ilustracji	05/2018 fw	
Trzpień z głowicą krzyżową	6	Odnośniki do instrukcji remontowej	03/2020 fw	6
Trzpień ze stopką	8	Dodano wgniecenie rury	03/2020 fw	5
Trzpień z głowicą przegubową	9	Dodano złącza	08/2021 fw	11
Kółko UEW	10	Dodano rury rusztowaniowe	03/2022 fw	15
Złącza	11			
Rury rusztowaniowe	15			
Znaczenie symboli	17

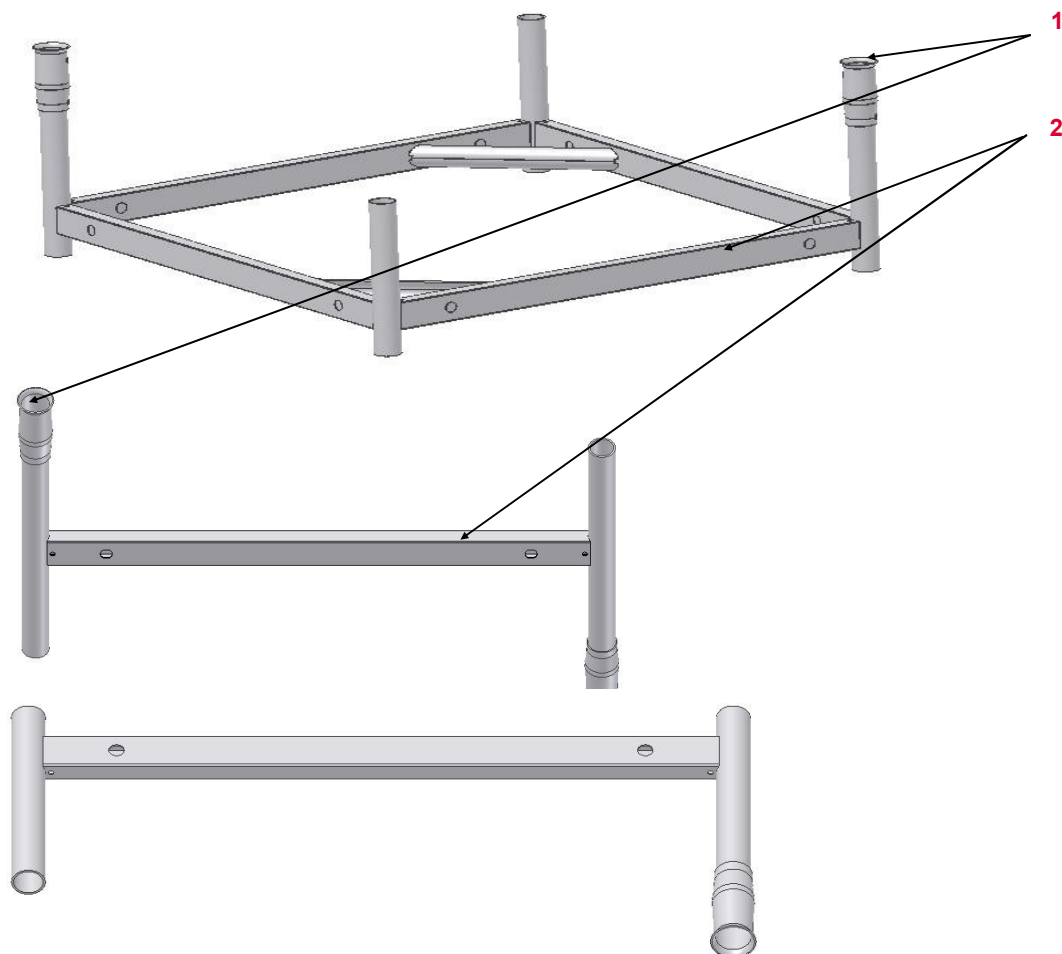
Rama podstawy | rama stosu | rama końcowa

1

Złącze kielichowe

2

Rama

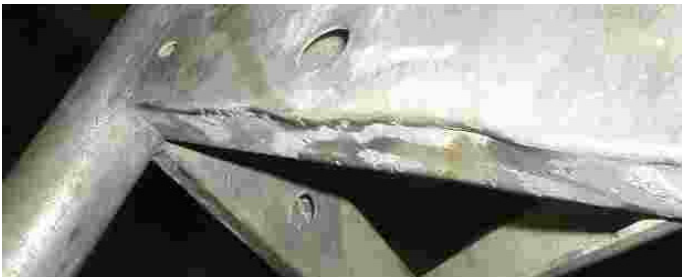
Wgniecenie ramy			
	■ ≤ 10 mm			
	■ > 10 mm

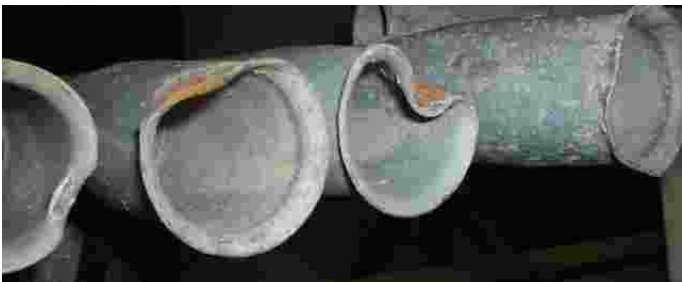
■ wgniecenie krawędzi			
	Wgniecenie złącza kielichowego			
	■ ≤ 10 mm		088244	
■ > 10 mm

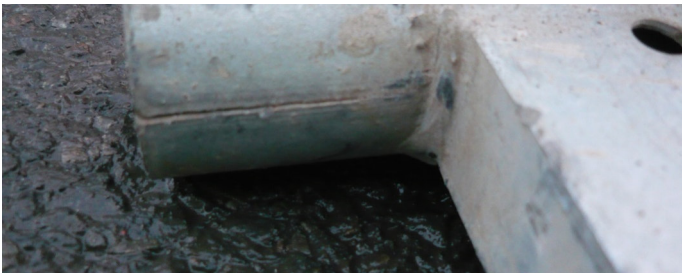
Pęknięcie złącza kielichowego			
	■ pęknięcie na skutek użycia siły (wgniecenie)			
	■ pęknięcie bez użycia siły

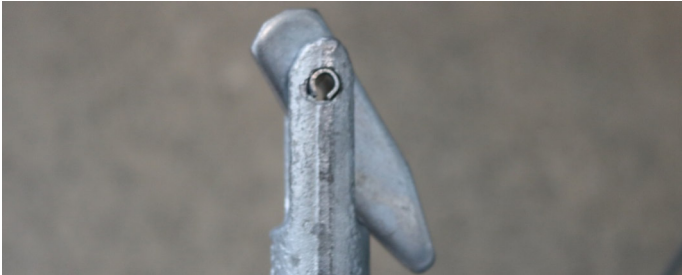
Wygięcie lub brak zabezpieczenia

710123 (zabezpieczenie) 710910 (kołek sprężysty)

088391 089042

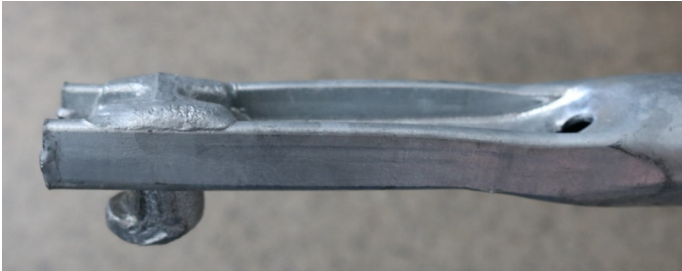
Wygięcie złącza

<ul style="list-style-type: none"> ■ ≤ 5 mm

<ul style="list-style-type: none"> ■ > 5 mm

088244

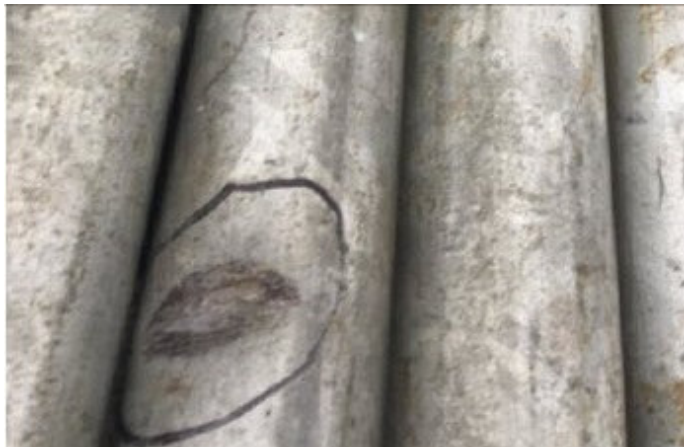
Wgniecenie rury	■ ≤ 3 mm

■ > 3 mm

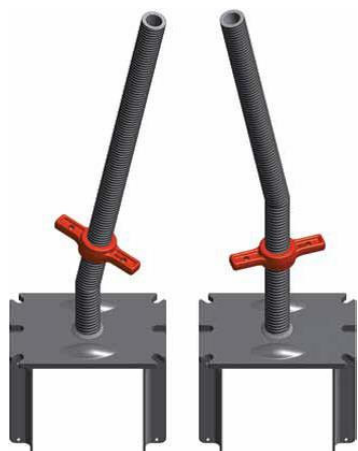
Wygięcie trzpienia

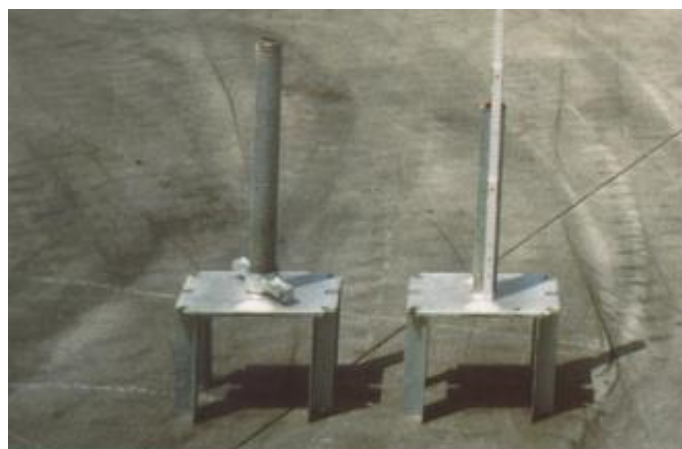
Obcięcie trzpienia

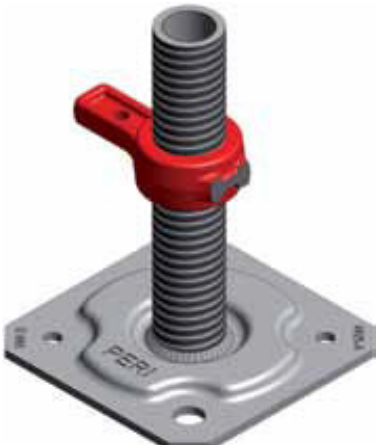
Złamanie nakrętki

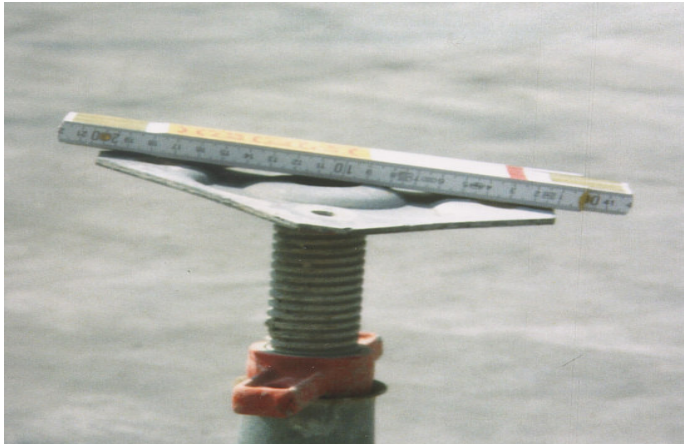
Płyta podstawy

<ul style="list-style-type: none"> ■ wygięcie (bez wygięcia trzpienia)

<ul style="list-style-type: none"> ■ wygięcie wraz z trzpieniem

<ul style="list-style-type: none"> ■ pęknięcie spoiny

088244

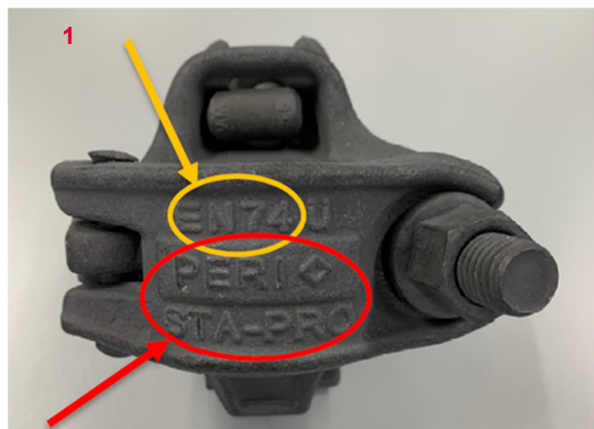
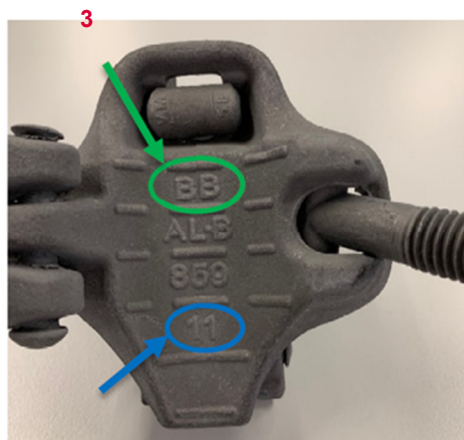
1	Nr normy EN 74
2	Nazwa lub marka producenta. To nie musi być PERI
3	Oznaczenie jakości złącza
4	Rok produkcji

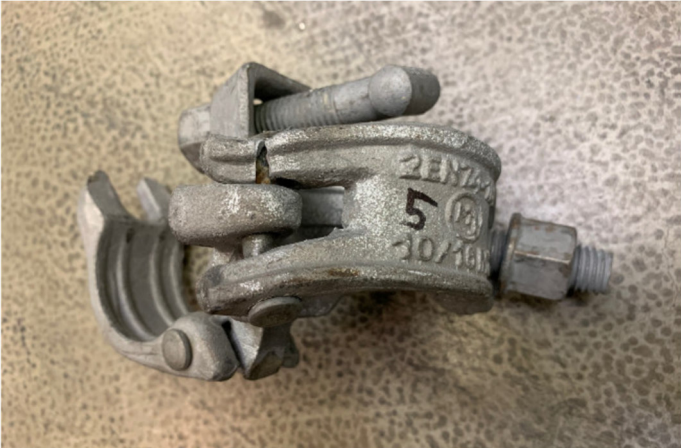
Uszkodzenie obejmmy

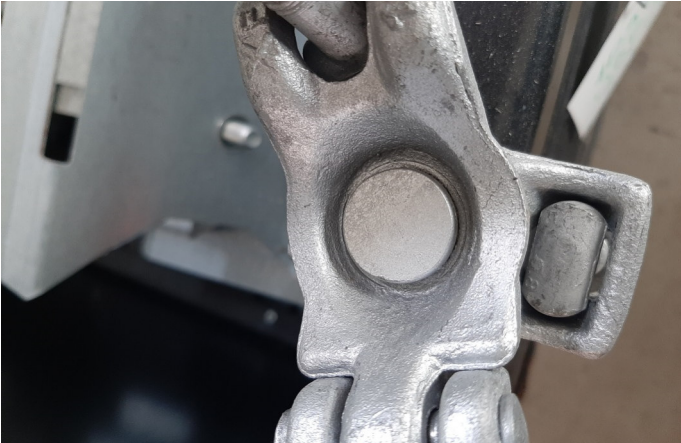
Uszkodzenie elementu obrotowego

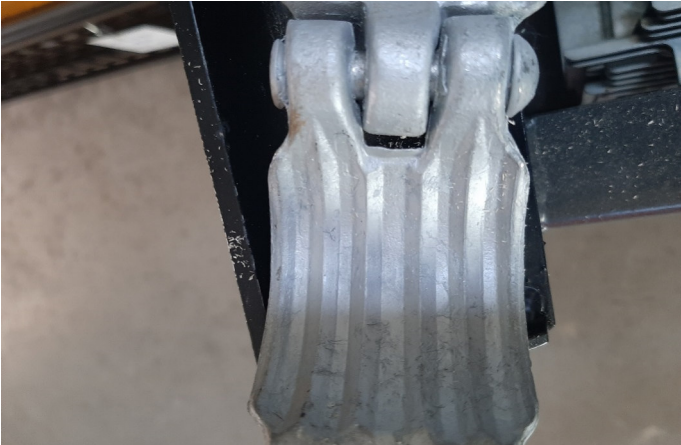
<p>Uszkodzenie wewnętrznego ryflowania</p> <p>Jeśli ryflowanie nie występuje to złącze jest sprawne i może pozostać w magazynie</p>

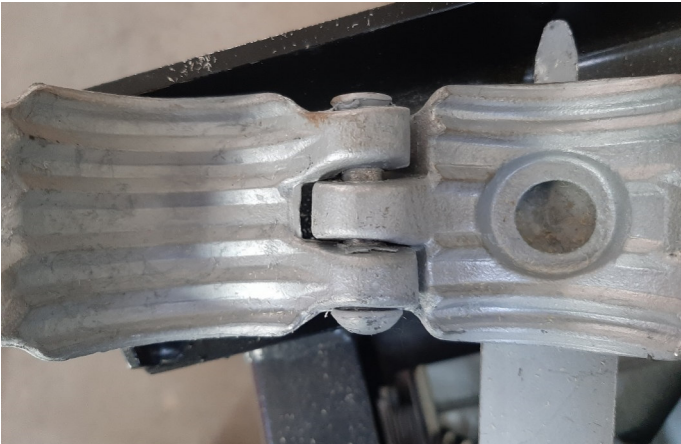
<p>Uszkodzenie zawiasu</p>

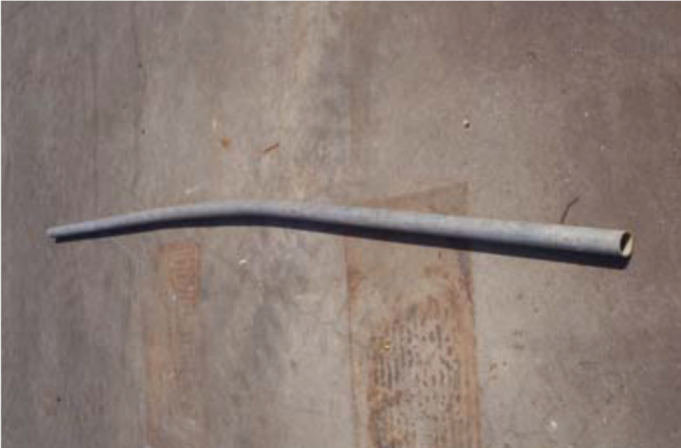
Wygięcie ■ $\leq L/200$

■ $> L/200$

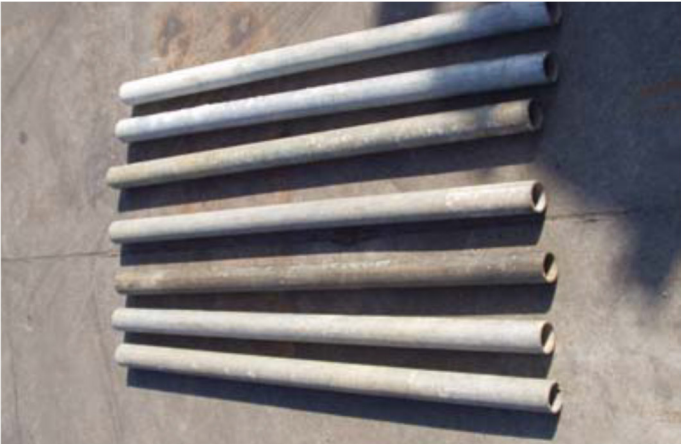
Obciążenie na budowie

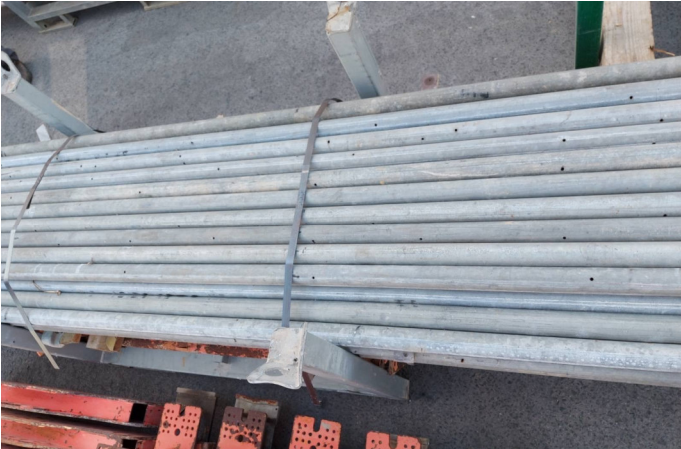
Otwory w rurze			
	■ skrócenie jest możliwe

■ skrócenie nie jest możliwe
