# Kryteria oceny

## Wieże podporowe VST

Spis treści	Str.	Zmiany	Data   Kto	Str.
Łącznik VST 48	2	Utworzenie nowej instrukcji	01/2016   fw	
Stopa VST 48	4	Wymiana ilustracji	05/2018   fw	
Głowica VST 100	6			
Podstawy VST	9			
Osprzęt	11			
Znaczenie symboli	22

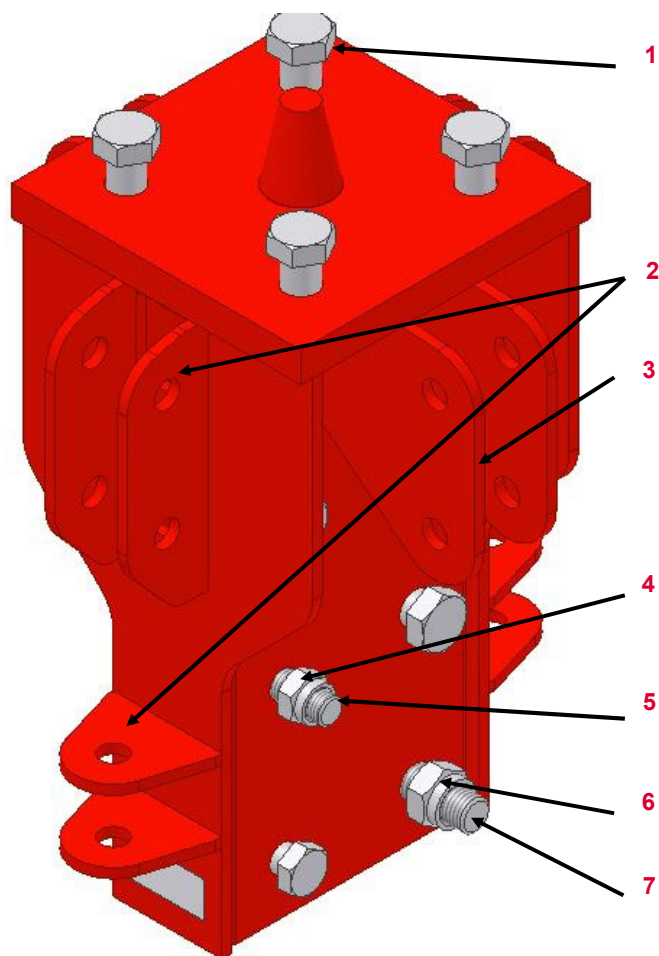
Łącznik VST 48 (117454)	Nr	Element	Nr artykułu
-------------------------	----	---------	-------------

1	Śruba M 24x80	105416
2	Łączniki zewnętrzne	
3	Łączniki wewnętrzne	
4	Nakrętka M 20	781053
5	Śruba M 20x130	117452
6	Nakrętka M 24	105032
7	Śruba M 24x130	114563

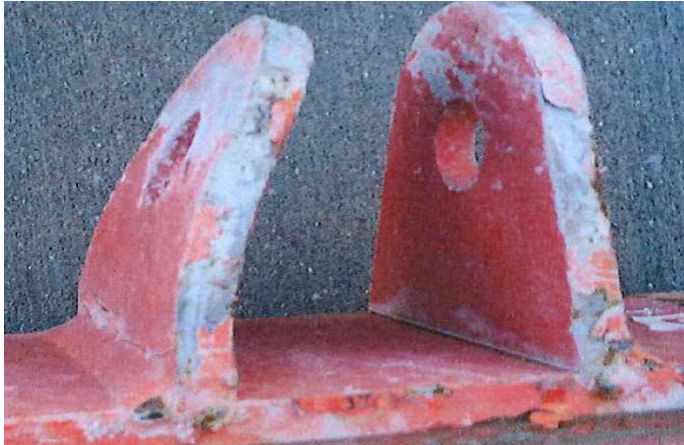
Łącznik VST 48	Opis	Instrukcja	Rozliczenie	Kat.

<b>Wygięcie łączników zewnętrznych</b>				
	■ wyprostowanie jest możliwe

■ wyprostowanie nie jest możliwe

■ pęknięcie spoiny

088244

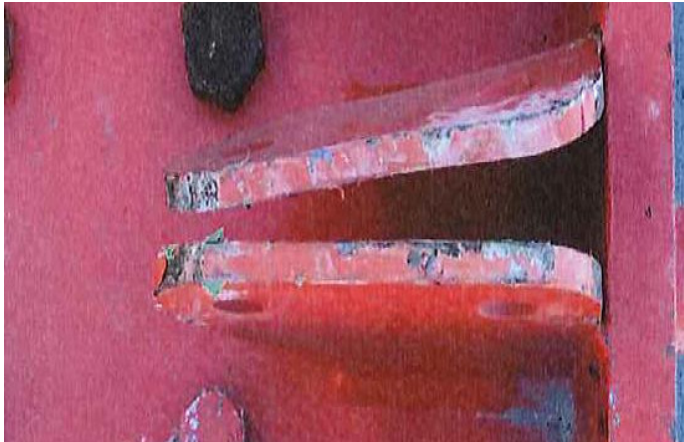
<b>Wygięcie łączników wewnętrznych</b>				
	■ wyprostowanie jest możliwe

■ wyprostowanie nie jest możliwe

088244

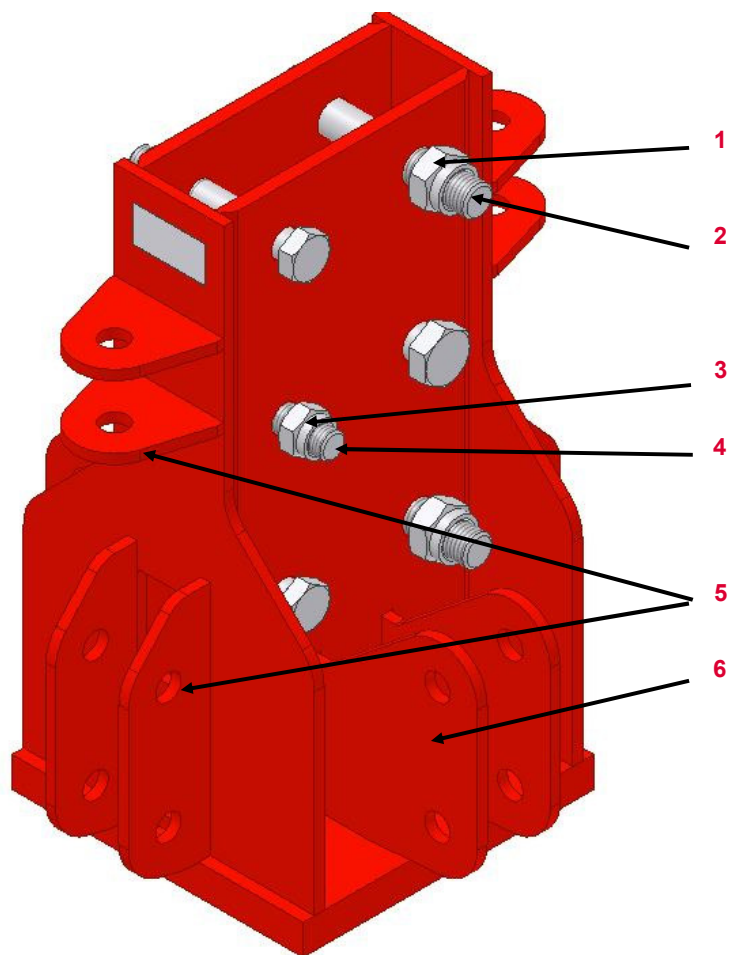
### Stopa VST 48 (117453)

Nr	Element	Nr artykułu
1	Nakrętka M 24	105032
2	Śruba M 24x140	114563
3	Nakrętka M 20	781053
4	Śruba M 20x130	117452
5	Łączniki zewnętrzne	
6	Łączniki wewnętrzne

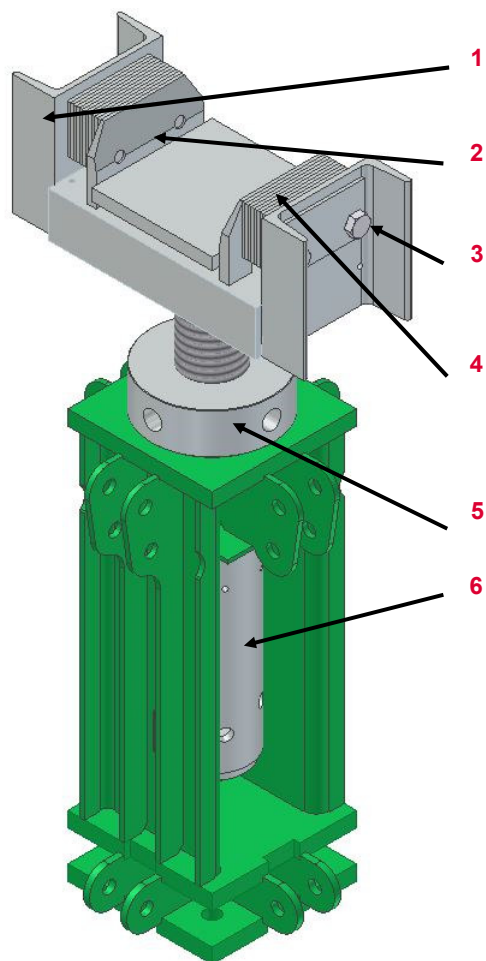
### Głowica VST 100 (117465)

Nr	Element	Nr artykułu
1	Trzpień gwintowany z siodeł	117464
2	Płyta centrująca	117441
3	Śruba ISO 4014 M 20x80-8.8	024900
4	Płytki dystansowe	117439
5	Nakrętka trzpienia	117457
6	Nakrętka rurowa trzpienia	117551

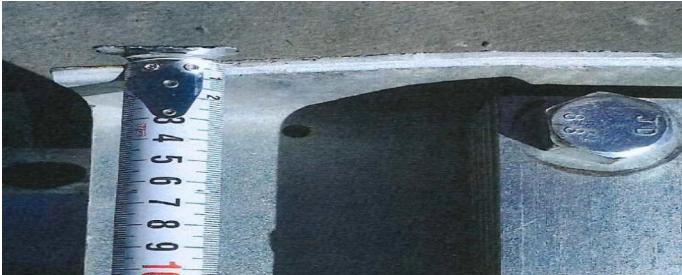
Głowica VST 100 (117465)	Opis	Instrukcja	Rozliczenie	Kat.

<b>Wygięcie profilu ogranicznika</b>			
	<ul style="list-style-type: none"> <li>■ wyprostowanie jest możliwe</li> <li>■ wyprostowanie nie jest możliwe</li> </ul>	<ul style="list-style-type: none"> <li>

ogranicznik (117464)</li> </ul>	<ul style="list-style-type: none"> <li>

088244</li> <li>

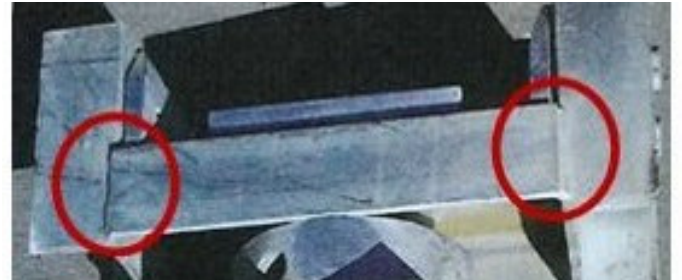
<b>Pęknięcie spoin ogranicznika</b>	<ul style="list-style-type: none"> <li>

ogranicznik (117464)</li> </ul>	<ul style="list-style-type: none"> <li>

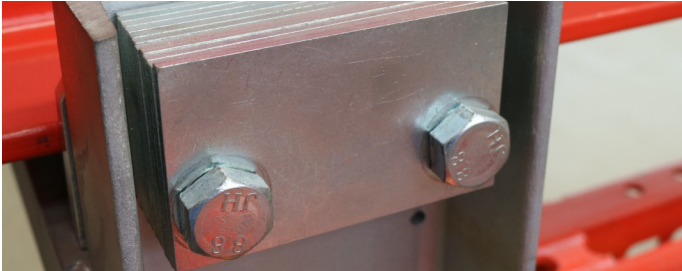
<b>Płytki dystansowa</b>			
	<ul style="list-style-type: none"> <li>■ wygięcie</li> <li>■ brak</li> </ul>	<ul style="list-style-type: none"> <li>

płytki dystansowa (117439)</li> </ul>	<ul style="list-style-type: none"> <li>

088244</li> <li>

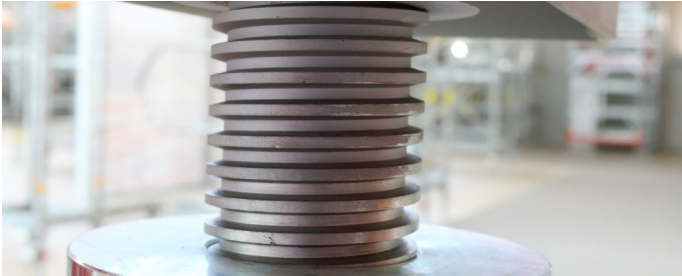
Głowica VST 100 (117465)	Opis	Instrukcja	Rozliczenie	Kat.

<b>Gwint</b>			
	<ul style="list-style-type: none"> <li data-bbox="875 568 1093 592">■ silne zabrudzenie</li> <li data-bbox="875 711 1093 735">■ uszkodzenie</li> </ul>

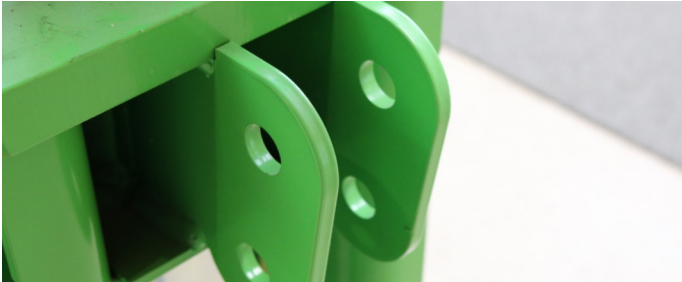
<b>Wygięcie łączników</b>			
	<ul style="list-style-type: none"> <li data-bbox="875 911 1240 935">■ wyprostowanie jest możliwe</li> <li data-bbox="875 1054 1240 1086">■ wyprostowanie nie jest możliwe</li> </ul>

088244

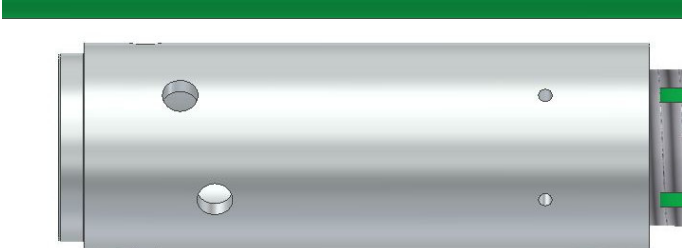
<b>Niesprawna nakrętka rurowa trzpie- nia VST</b>

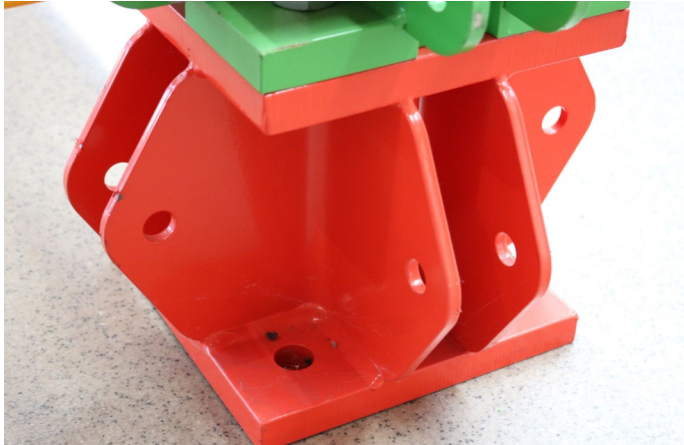
Podstawa VST 25 (117391)	Opis	Instrukcja	Rozliczenie	Kat.

<b>Wygięcie podstawy</b>			
	<ul style="list-style-type: none"> <li>■ wyprostowanie jest możliwe</li> </ul>

<ul style="list-style-type: none"> <li>■ wyprostowanie nie jest możliwe</li> </ul>

<ul style="list-style-type: none"> <li>■ pęknięcie spoiny</li> </ul>

088244

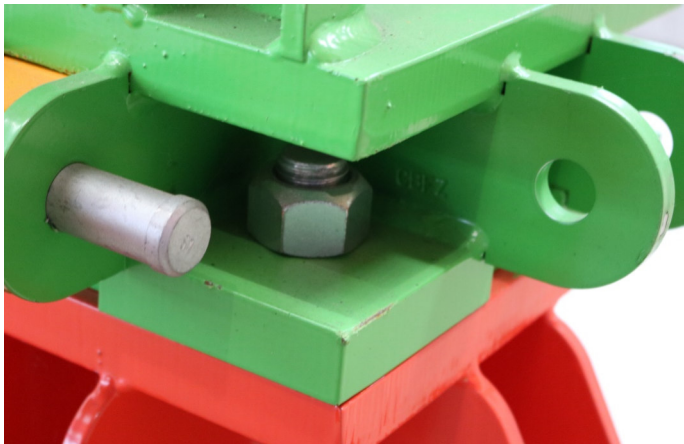
<b>Śruba</b>			
	<ul style="list-style-type: none"> <li>■ niesprawność</li> </ul>

<ul style="list-style-type: none"> <li>■ brak</li> </ul>

105032 (nakrętka) 105416 (śruba)

088025

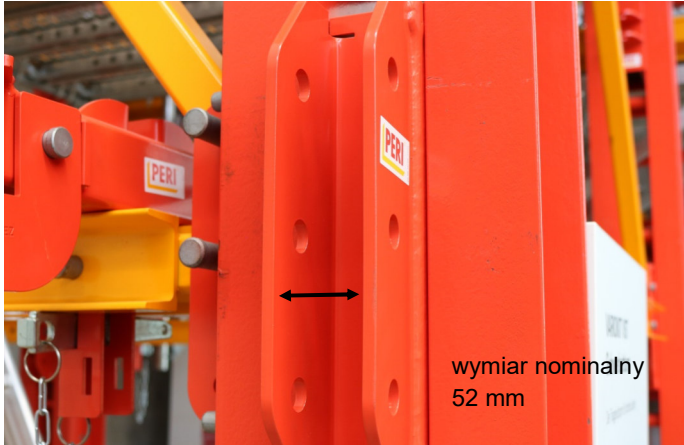
Blachownica węzłowa VST (117411)	Opis	Instrukcja	Rozliczenie	Kat.

<p>wymiar nominalny 52 mm</p>	<p><b>Wygięcie łączników</b></p> <ul style="list-style-type: none"> <li>■ wyprostowanie jest możliwe</li> <li>■ pęknięcie spoin</li> </ul>

088244

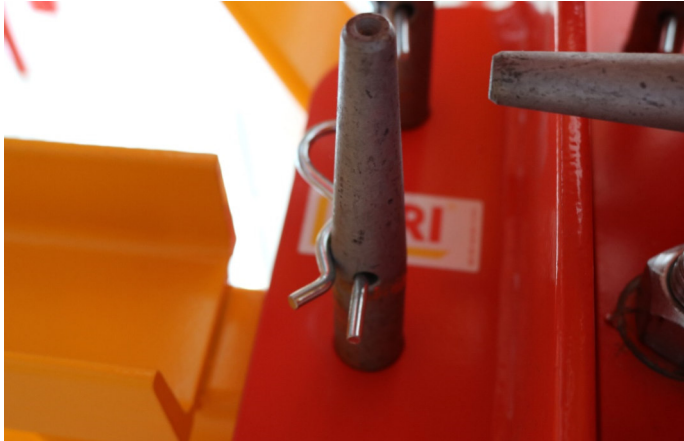
<p><b>Sworznie</b></p> <ul style="list-style-type: none"> <li>■ brak sworznia <math>\varnothing</math> 21 x 120</li> <li>■ brak sworznia <math>\varnothing</math> 26 x 120</li> </ul>

104031 (sworzień $\varnothing$ 21 x 120) 018060 (zawlecзка 4/1)

111567 (sworzień $\varnothing$ 26 x 120) 022230 (zawlecзка 5/1)

088178

088268

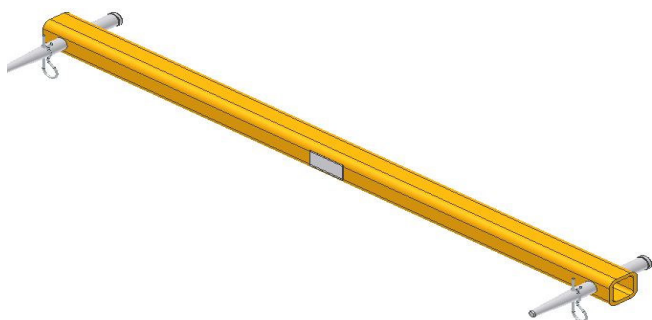
Stężenie poziome VST	Element	Nr artykułu
----------------------	---------	-------------

Stężenie VST 200/ 62,5	117388
Stężenie VST 200/ 100	117382
Stężenie VST 200/ 112,5	117385
Stężenie VST 200/ 150	117379

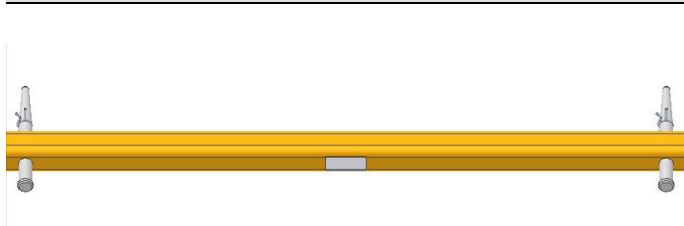
### Wygięcie

■ > 3 mm (l/500)

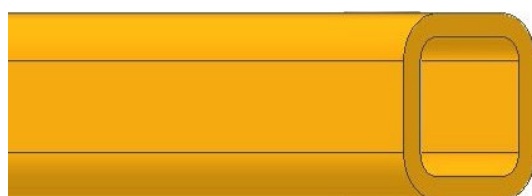
### Załamanie rury

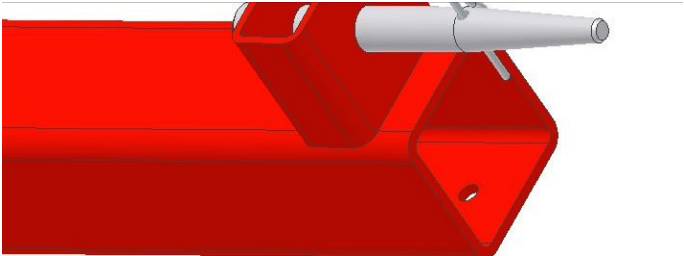
Łącznik stojaków VST (117712)	Opis	Instrukcja	Rozliczenie	Kat.

<p><b>Wygięcie rury</b></p> <ul style="list-style-type: none"> <li>■ &gt; 6 mm (l/500)</li> </ul>

<p><b>Załamanie rury</b></p>

<p><b>Załamanie złączy rurowych</b></p> <ul style="list-style-type: none"> <li>■ wyprostowanie jest możliwe</li> </ul>

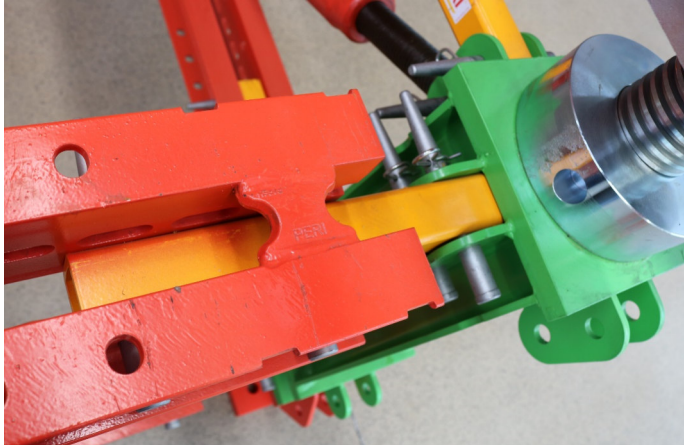
Łącznik VST- SRU (123823)	Opis	Instrukcja	Rozliczenie	Kat.

<p>Wygięcie, załamanie lub pęknięcie rury</p>

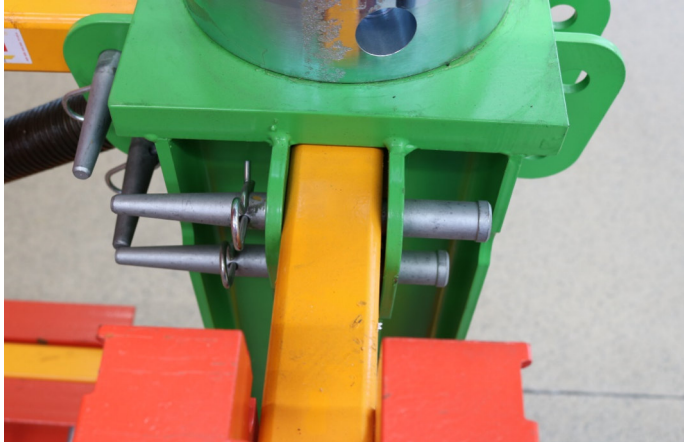
<p>Brak sworzni</p>

<p>104031 (sworzeń) 018060 (zawleczka)</p>

<p>088178</p>

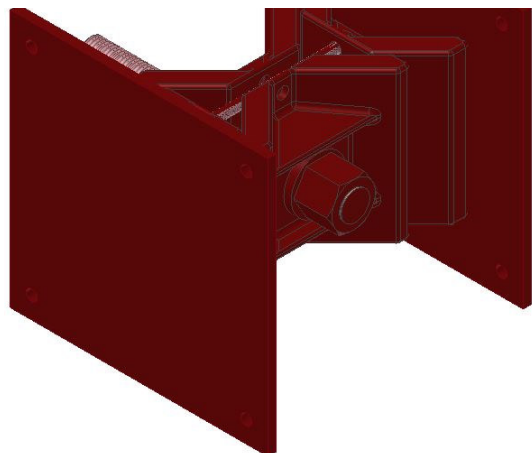
Klin odciążający 1000 kN (117930)	Opis	Instrukcja	Rozliczenie	Kat.
-----------------------------------	------	------------	-------------	------

Wygięcie płyt

088244

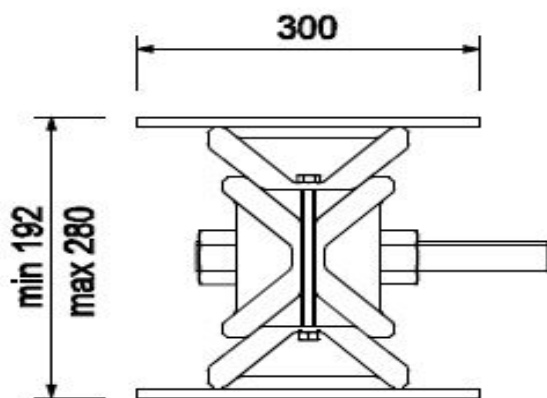
Niesprawność | unieruchomienie

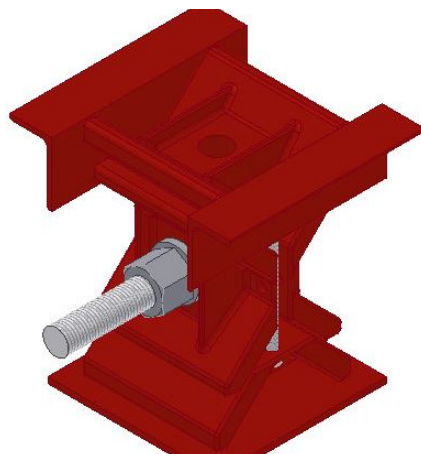
Klin odciążający 420 kN (024590)	Opis	Instrukcja	Rozliczenie	Kat.
----------------------------------	------	------------	-------------	------

Wygięcie łączników

088244

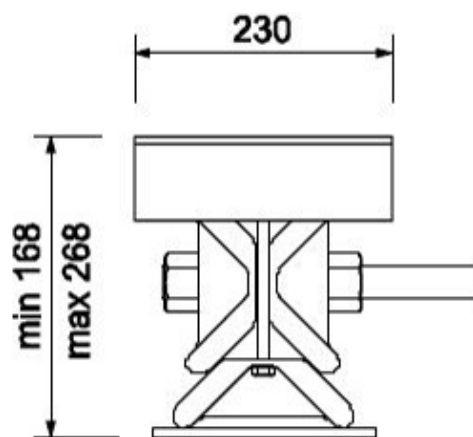
Niesprawność | unieruchomienie

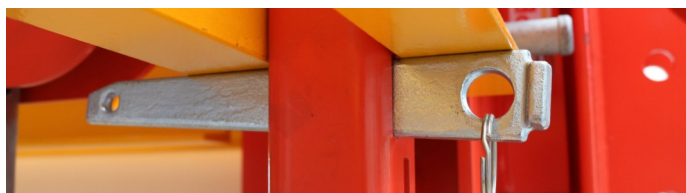
#### Klin

- wygięcie
- brak

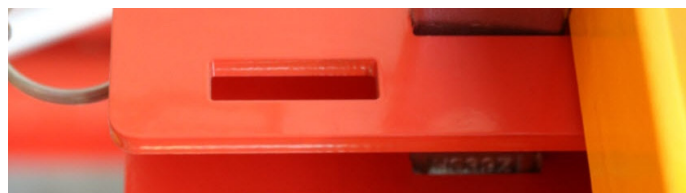
#### Wygięcie łącznika

- wyprostowanie jest możliwe
- wyprostowanie nie jest możliwe

088244

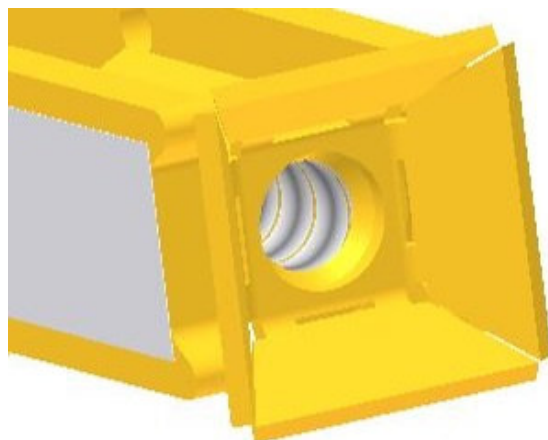
### Gwint

- zanieczyszczenie
- uszkodzenie

gwintowanie

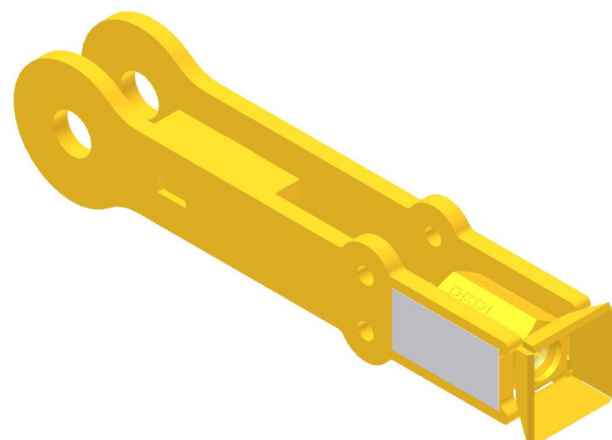
### Wygięcie lub deformacja części

- wyprostowanie jest możliwe

088244
