Kryteria oceny MAXIMO

PERI Polska Sp. z o.o.
Ul. Stołeczna 62
05-860 Płochocin
Telefon 22 7217400
info@peri.com.pl
www.peri.com.pl

Spis treści	Str.	Zmiany	Data Kto	Str.
Płyty	2	Uszkodzenie poszycia	03/2022 fw	30
Narożniki przegubowe	20	Uszkodzenia pomostu MXP	03/2022 fw	66, 67
Narożniki sztywne	25	Uszkodzenie szyny rygla MAR	08/2022 fw	47
Wstawki kompensacyjne	34			
Osprzęt	39			
Pomosty MXP	54			
Podesty MXK	75			
Pomost betoniarski	92			
Znaczenie symboli	94

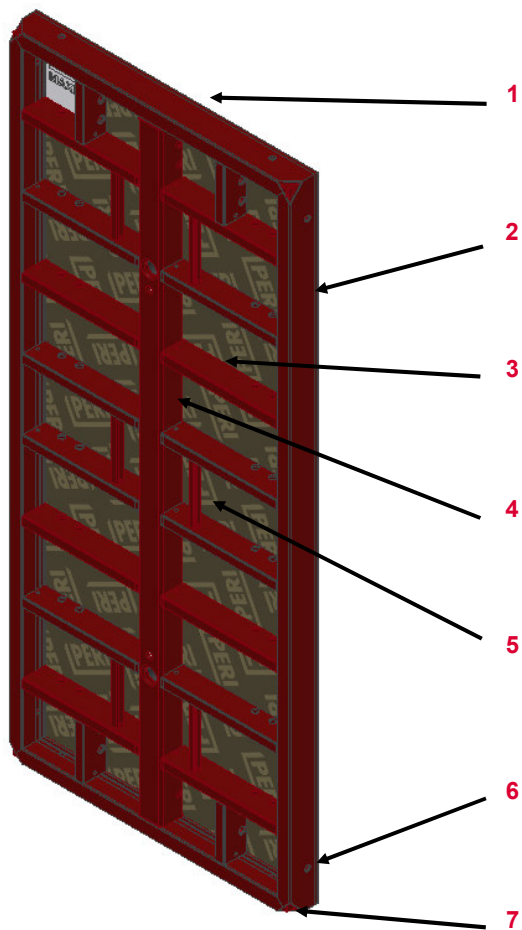
Płyty MAXIMO	Poz.	Opis	Nr artykułu
--------------	------	------	-------------

1	Profil czołowy	
2	Profil podłużny	
3	Żebro perforowane	
4	Profil główny	
5	Pochwyty rurowy	111999
6	Tuleja	750120
7	Naroże ścięte	112337

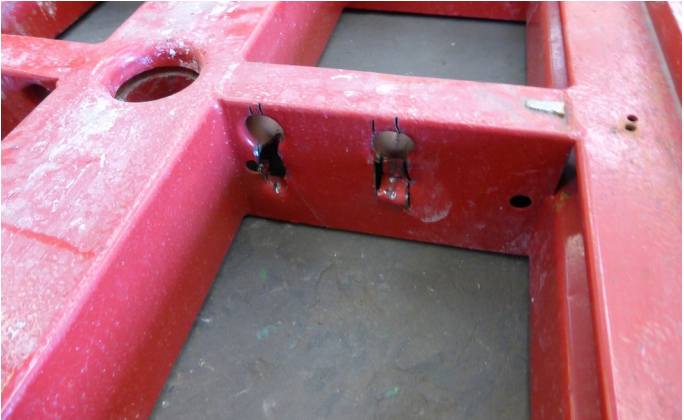
Uszkodzenie tulei w profilu żebrowym

<ul style="list-style-type: none"> ■ wyprostowanie jest możliwe

<ul style="list-style-type: none"> ■ wyprostowanie nie jest możliwe

<ul style="list-style-type: none"> ■ wyrwane części

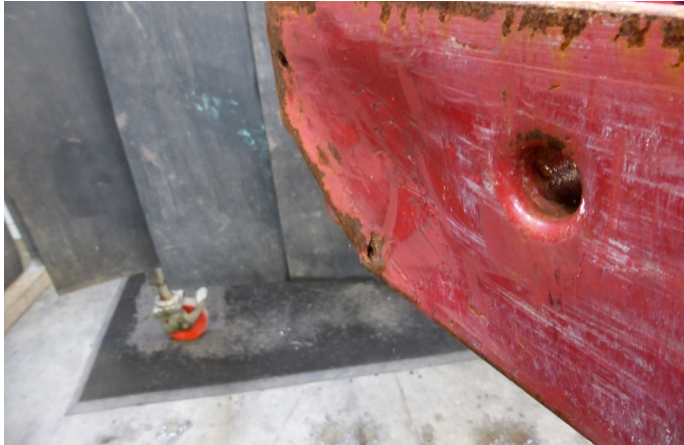
Wgniecenie profilu			
	■ ≤ 6 mm			
	■ > 6 mm	WI_26+27_10_MAXIMO+TRIO_ prostowanie_ramy_1410_pl	088027

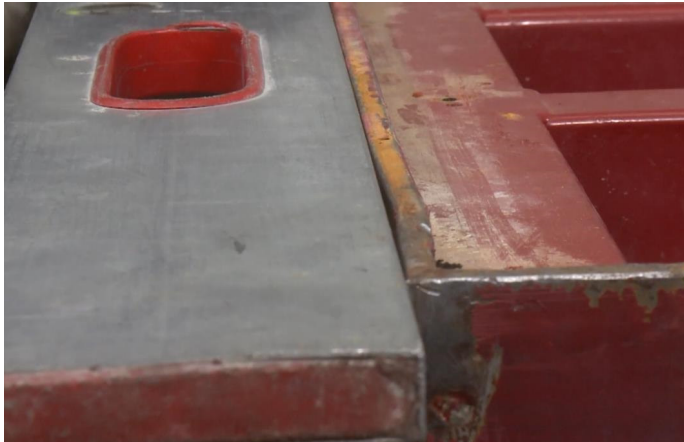
Wgniecenie krawędzi profilu			
	■ ≤ 3 mm			
	■ > 3 mm i ≤ 10 mm	WI_26+27_10_MAXIMO+TRIO_ kra-wędź_profilu_1410_pl	088236	
■ > 10 mm	WI_26+27_MAXIMO+TRIO_wyjmowa nie_sklejki_1426_pl	088236

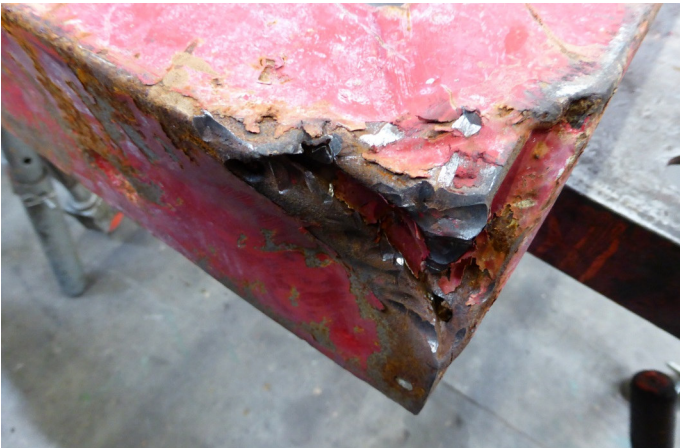
Uszkodzenie naroża ściętego

WI_26+27_10_MAXIMO+TRIO_ naroże_ścięte_1410_pl

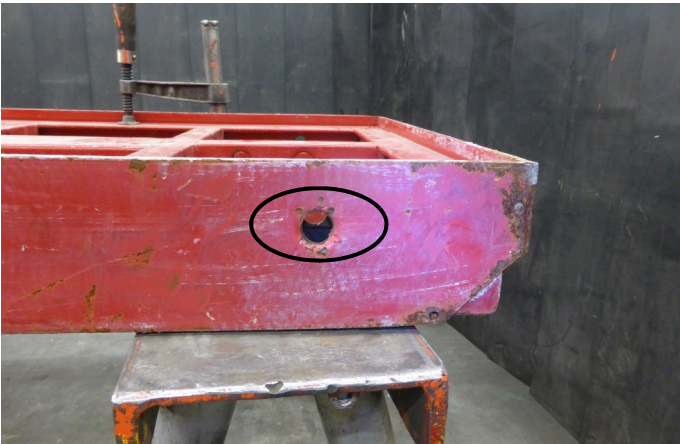
Uszkodzenie / brak tulei

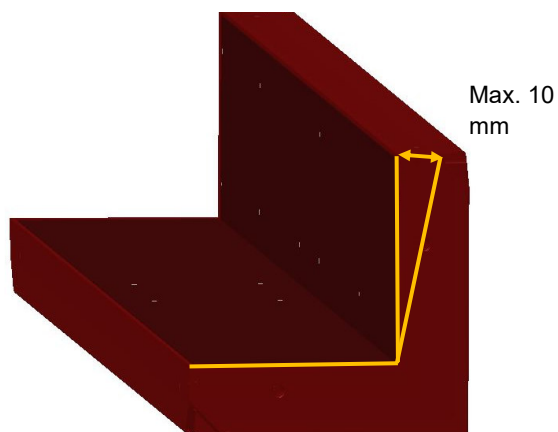
Wygięcie narożnika zewnętrznego

- wygięcie > 10 mm

Wygięcie narożnika wewnętrznego

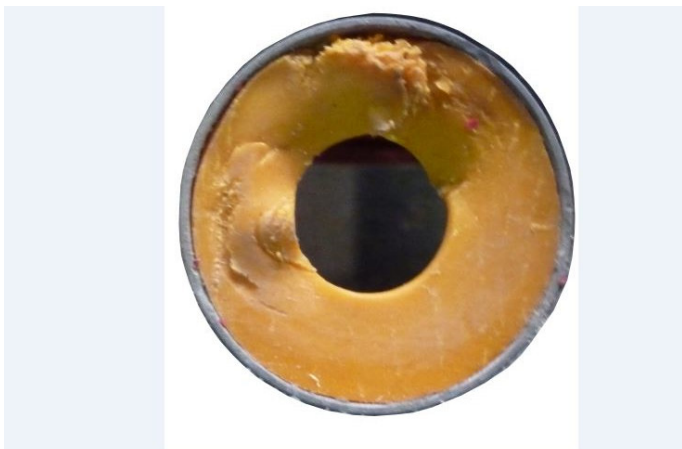
Uszkodzenie uszczelki gumowej

WI_26_10_MAXIMO_wymiana_uszczelki_1517_pl

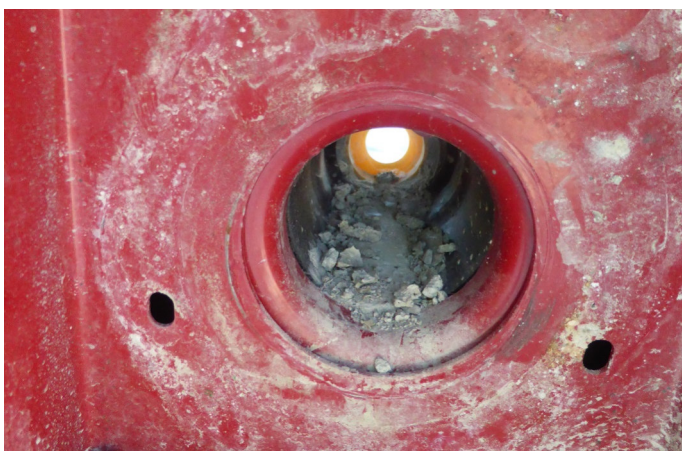
Zabetonowanie otworu na ściąg

po oczyszczeniu spryskać PERI Clean

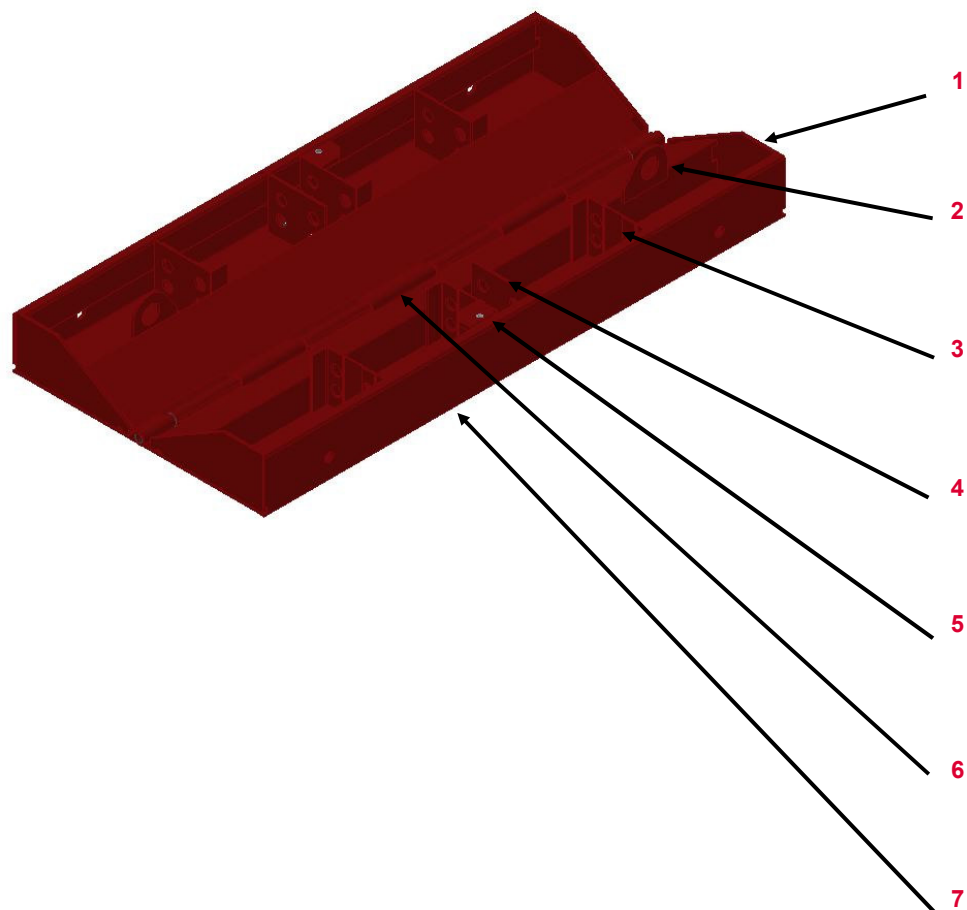
Narożniki przegubowe

Poz.	Opis	Nr artykułu
1	Błacha podstawy	111751
2	Zaczep transportowy	111709
3	Żebro	111708
4	Płytkę nośną	114105
5	Płytkę gwintowaną	113210
6	Zawias	
7	Poszycie

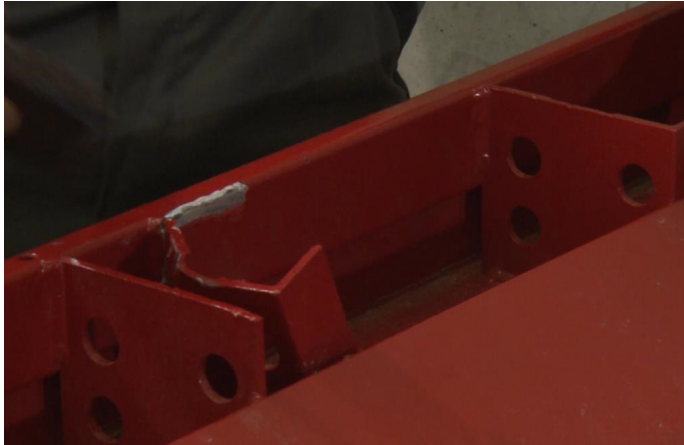
Wygięcie profilu lub żebra			
	<ul style="list-style-type: none"> ■ wyprostowanie jest możliwe

<ul style="list-style-type: none"> ■ wyprostowanie nie jest możliwe

<ul style="list-style-type: none"> ■ pęknięcie spoiny

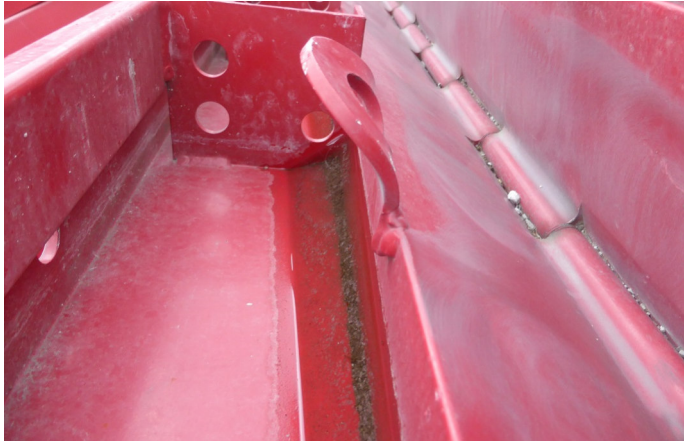
Wygięcie zaczepu transportowego			
	<ul style="list-style-type: none"> ■ wyprostowanie jest możliwe

<ul style="list-style-type: none"> ■ wyprostowanie nie jest możliwe

<ul style="list-style-type: none"> ■ pęknięcie spoiny

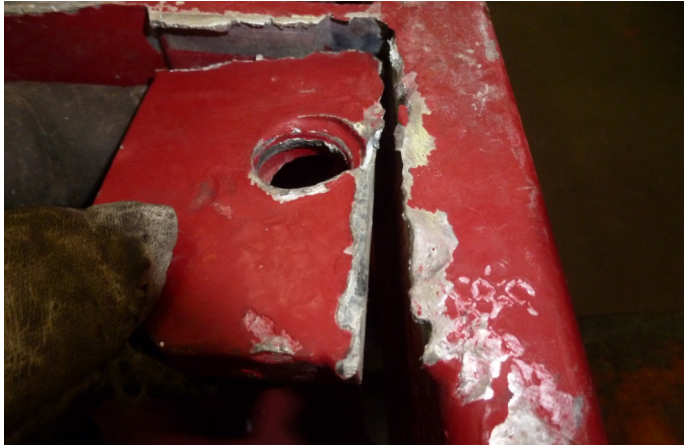
Uszkodzenie płytki gwintowanej			
	<ul style="list-style-type: none"> ■ wygięcie

<ul style="list-style-type: none"> ■ pęknięcie spoiny

<ul style="list-style-type: none"> ■ oderwanie płytki

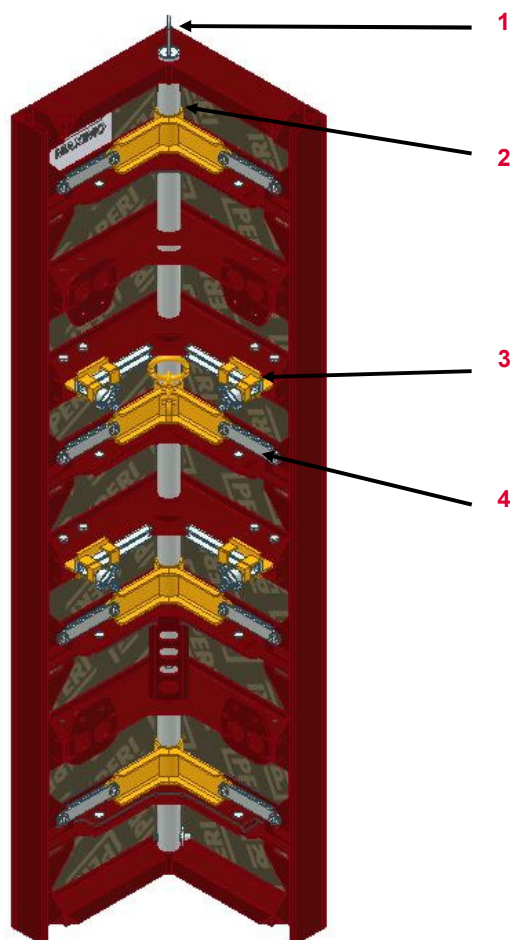
Narożniki szybowe MXSE

Poz.	Opis	Nr artykułu
1	Łącznik rury	118140
2	Rura narożnika	118182
3	Rygiel pozycjonujący	126263
4	Dźwignia MXSE	118136
Element	Nr artykułu	
Narożnik szybowy MXSE 120	117915	
Narożnik szybowy MXSE 270	117914	
Narożnik szybowy MXSE 330	117913	
Narożnik szybowy MXSE 18, 120	125288	
Narożnik szybowy MXSE 18, 270	125286	
Narożnik szybowy MXSE 18, 330	125284	
Narożnik szybowy MXSE– Alkus 120	134070	
Narożnik szybowy MXSE– Alkus 270	134060	
Narożnik szybowy MXSE– Alkus 330	134050	
Narożnik szybowy MXSE18– Alkus 120	134080	
Narożnik szybowy MXSE18– Alkus 270	134078	
Narożnik szybowy MXSE18– Alkus 300	134095	
Narożnik szybowy MXSE18– Alkus 330	134075	
Narożnik szybowy MXSE18– Alkus 360	134088

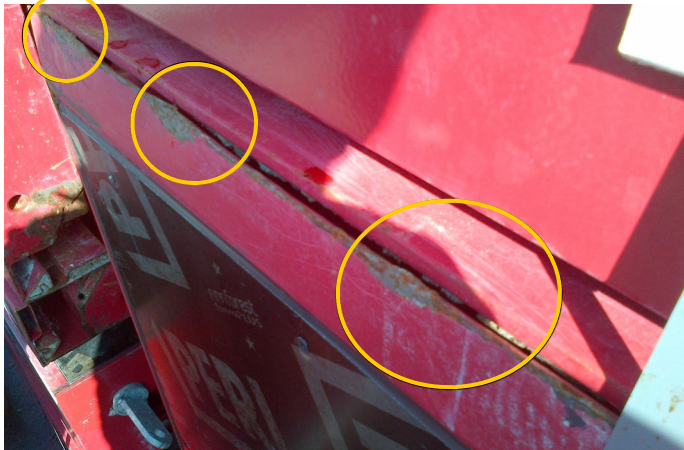
Wygięcie ramy i/lub żebra

Wysunięcie poszycia z profilu

wyjąć sklejkę, ew. dopasować listwę aluminiową, tak żeby profil i poszycie były zlicowane

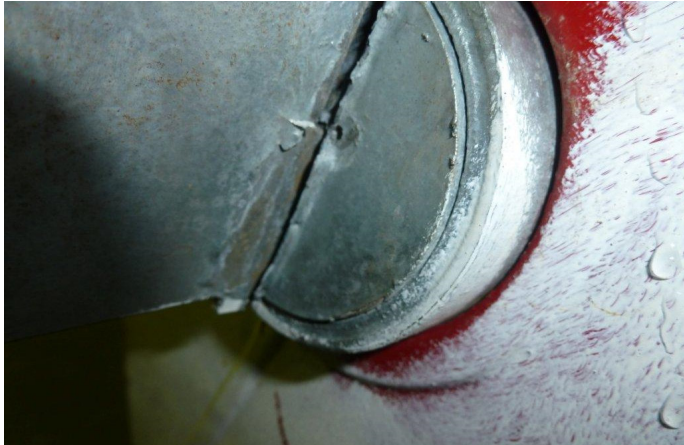
<p>Pęknięcie / złamanie łącznika rury</p>

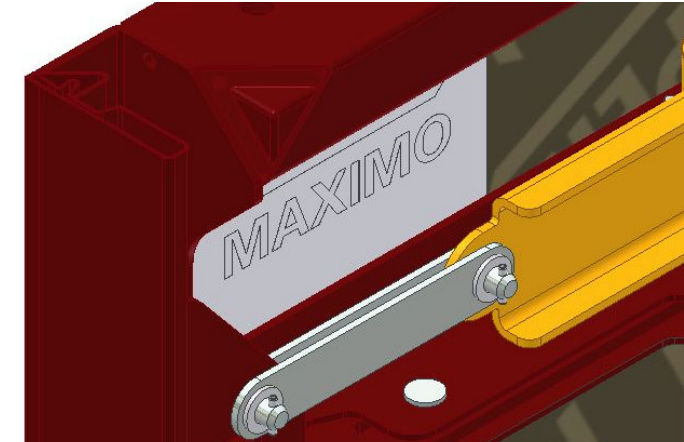
<p>Wygięcie dźwigni MXSE</p> <ul style="list-style-type: none"> ■ wyprostowanie jest możliwe ■ wyprostowanie nie jest możliwe 	<p>

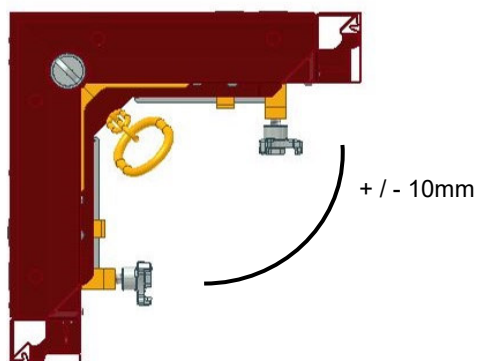
Brak kąta prostego

- > 10 mm

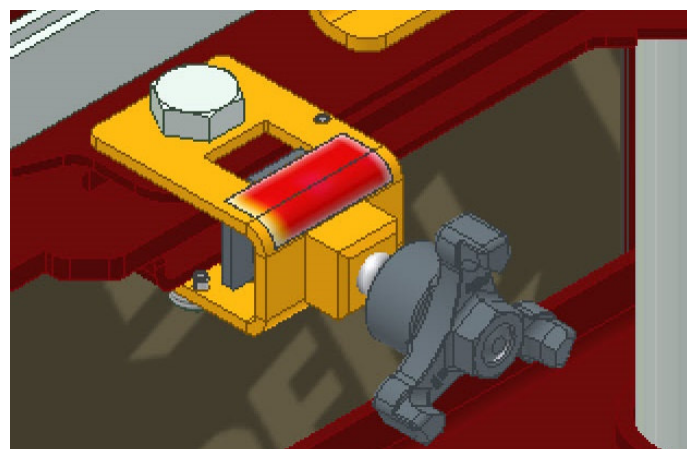
Rygiel pozycjonujący

- brak
- uszkodzenie

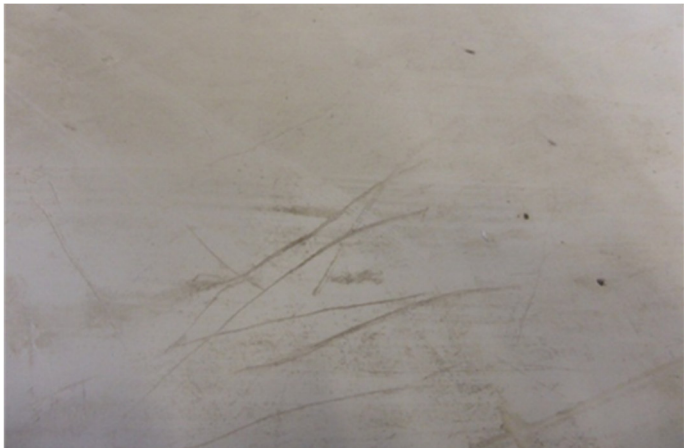
Zarysowanie poszycia

<ul style="list-style-type: none"> ■ powierzchniowe

<ul style="list-style-type: none"> ■ szerokość ≤ 3 mm

<ul style="list-style-type: none"> ■ szerokość > 3 mm

wyrównać skrobakiem

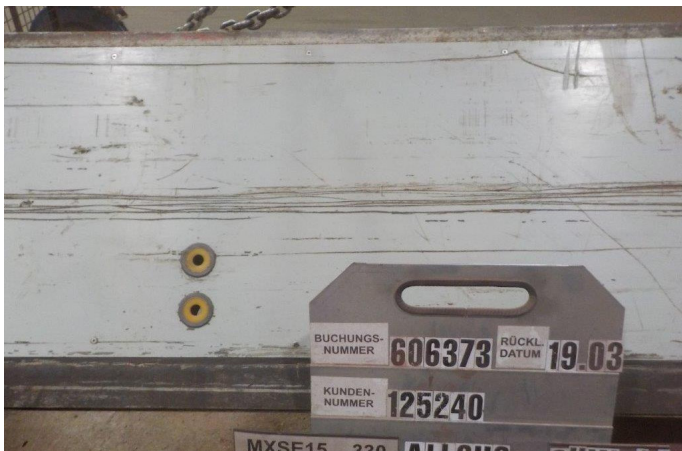
Silne uszkodzenie poszycia

wymienić poszycie

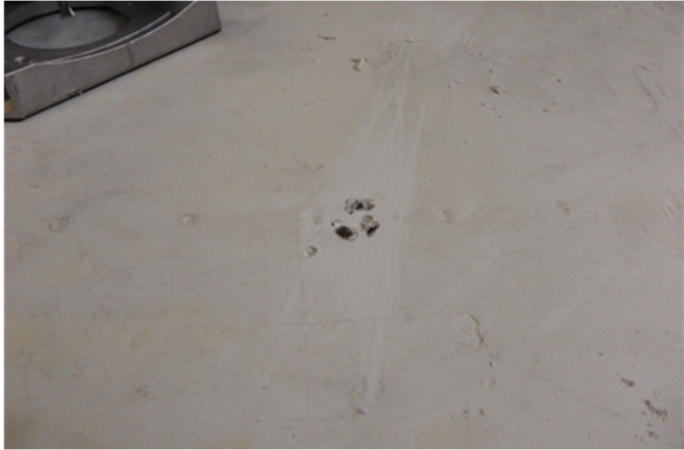
Otwory w poszyciu			
	<ul style="list-style-type: none"> ■ ≤ Ø 3mm

<ul style="list-style-type: none"> ■ > Ø 3 mm

<ul style="list-style-type: none"> ■ > Ø 22 mm

wyrównać skrobakiem

wymienić poszycie

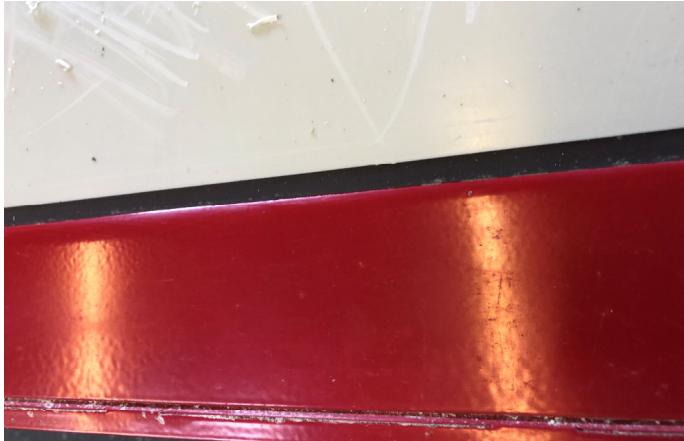
Ubytki w uszczelnieniu Pactan

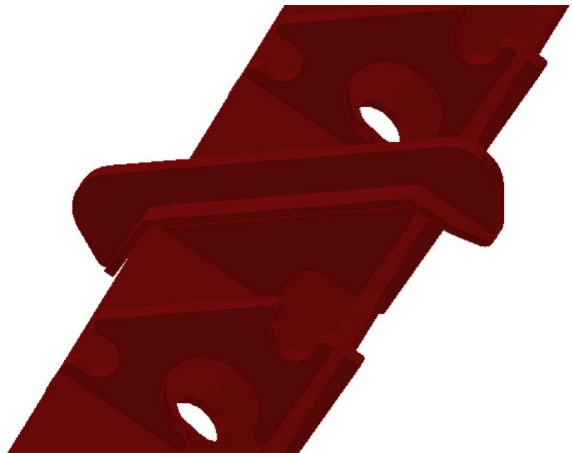
<p>Wygięcie blachy</p> <ul style="list-style-type: none"> ■ wyprostowanie jest możliwe ■ wyprostowanie nie jest możliwe

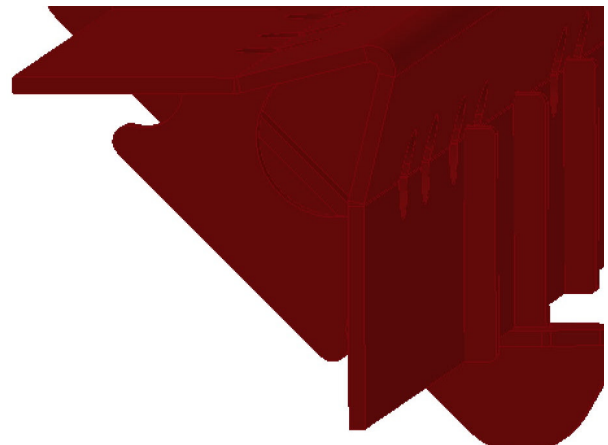
<p>Wygięcie profilu</p> <ul style="list-style-type: none"> ■ wyprostowanie jest możliwe ■ wyprostowanie nie jest możliwe

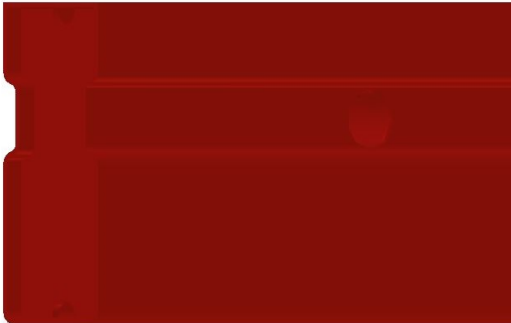
Odształcenie / wgniecenie blachy podstawy (bez pęknięcia spoiny)

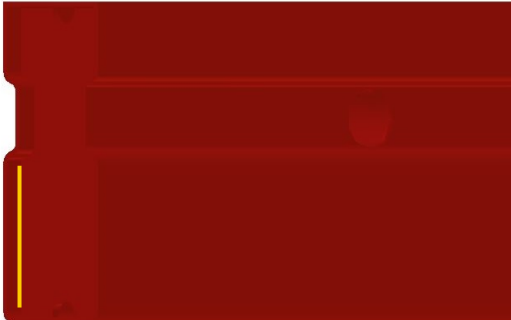
Odształcenie blachy podstawy (z pęknięciem spoiny)

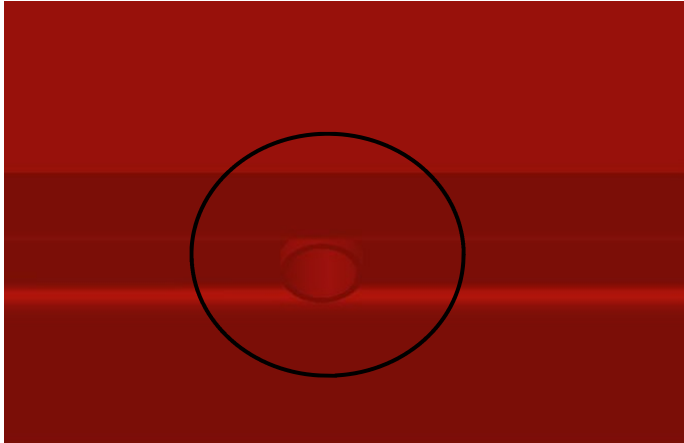
<p>Uszkodzenie tulei / element niezdatny do użytku</p>	<p>

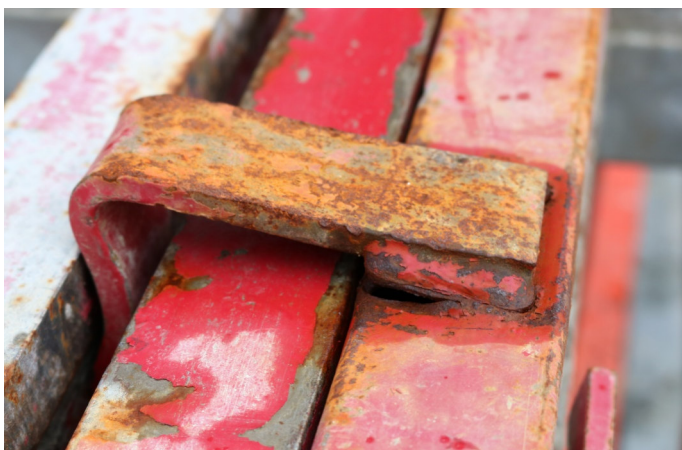
Brak / pęknięcie kątownika

WI_24_10_DOMINO_DWD_kątownik
_1910_pl

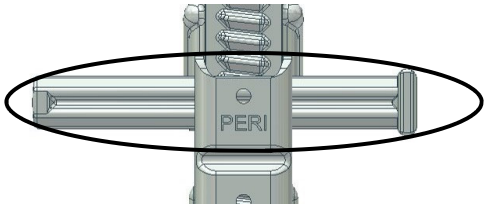
Wygięcie, pęknięcie klina uniemożliwiające zapięcie zamka

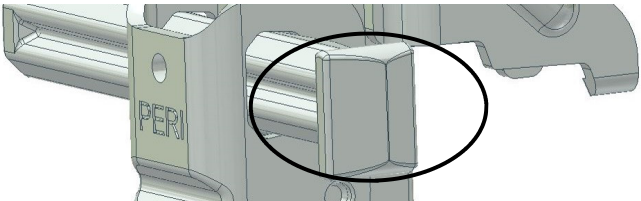
Złamanie główki klina

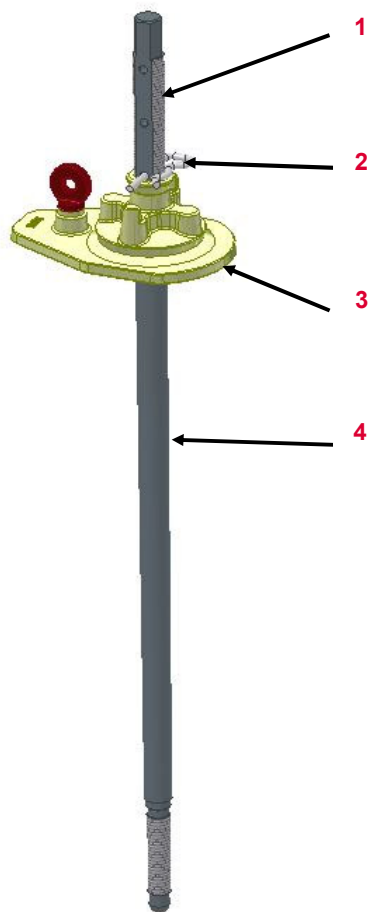
Ściąg MX

Poz.	Opis	Nr artykułu
1	Gwint	
2	Zawleczka MX	113256
3	Podkładka z nakrętką	123910
4	Ściąg

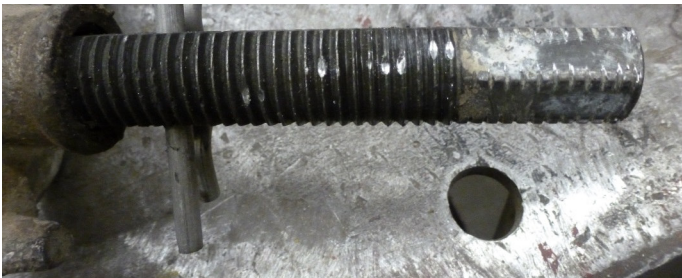
Uszkodzenie gwintu

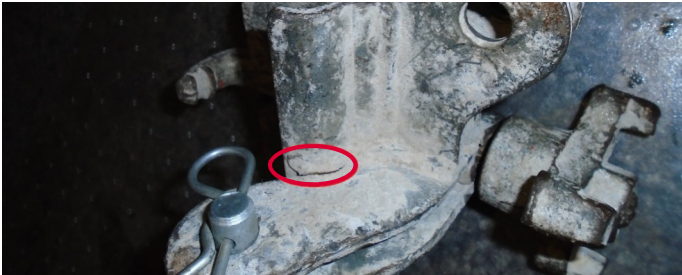
Pęknięcie spoiny

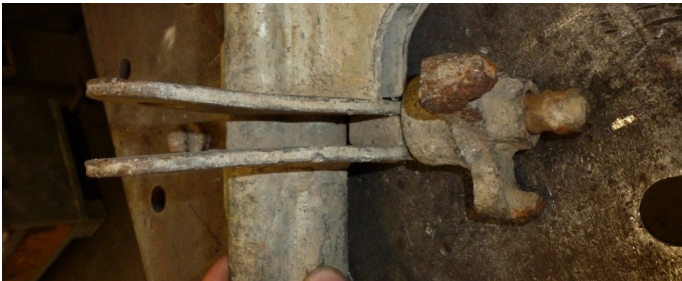
Wygięcie, deformacja

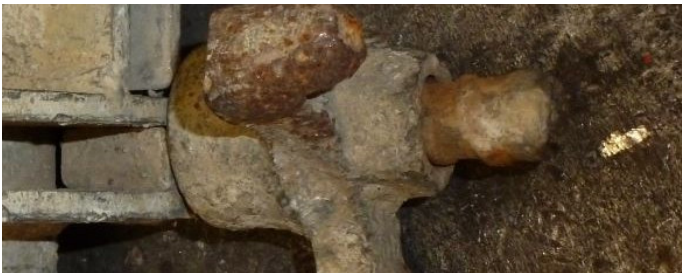
Pęknięcie nakrętki

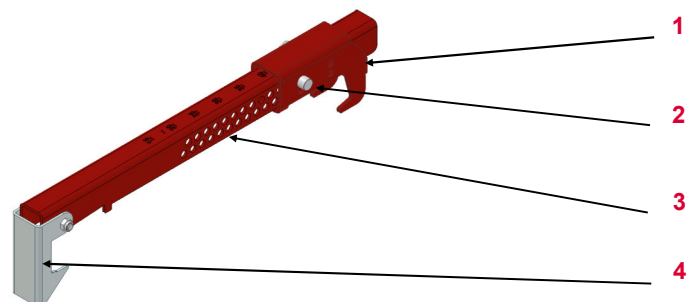
Rozpory dystansowe MX (123842; 115350)

Poz.	Opis	Nr artykułu
1	Element zaczepowy	115349
2	Sworzeń D=12	115331
3	Szyna prowadząca	123841
4	Hak zabezpieczający	114390

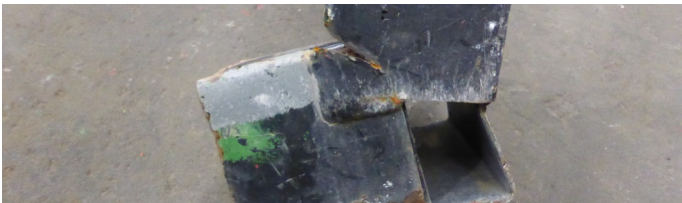
Pęknięcie spoiny

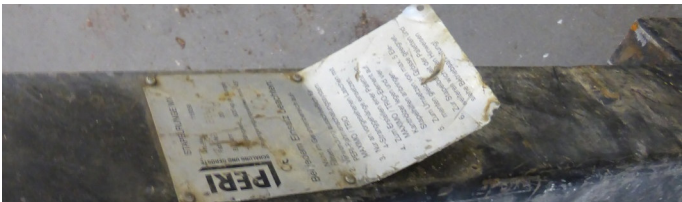
Brak, nieczytelna tabliczka znamionowa

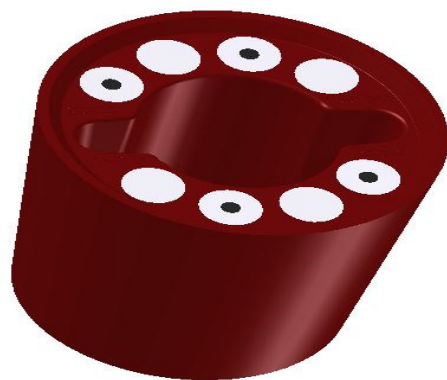
Uszkodzenie tulei z tworzywa

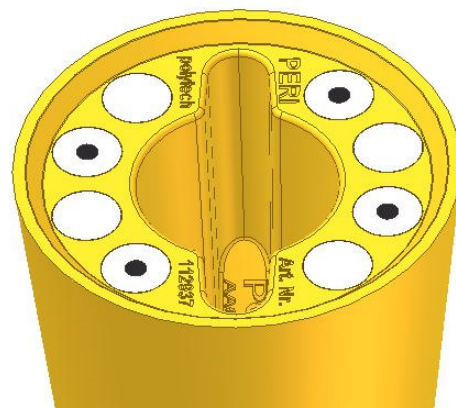
Zanieczyszczenie betonem

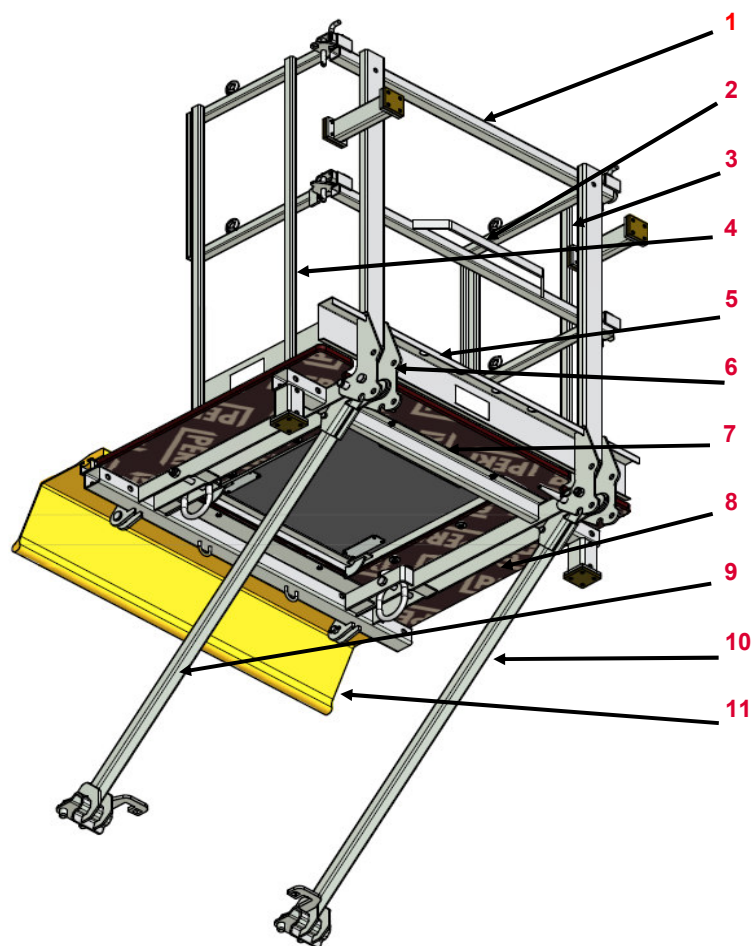
Pomost MXP z włazem (115935; 115937)

Poz.	Opis	Nr art. MXP240	Nr art. MXP120
1	Barierka tylna	116171	116402
2	Uchwyt	116349	116349
3	Barierka prawa	115946	115946
4	Barierka lewa	115945	115945
5	Krawężnik	116169	116399
6	Przegub	116618	116618
7	Konsola pomostu	116160	116396
8	Poszycie MXP z włazem	116080	116105
9	Zastrzał lewy	116012	116012
10	Zastrzał prawy	116015	116015
11	Fartuch gumowy	114600	116390

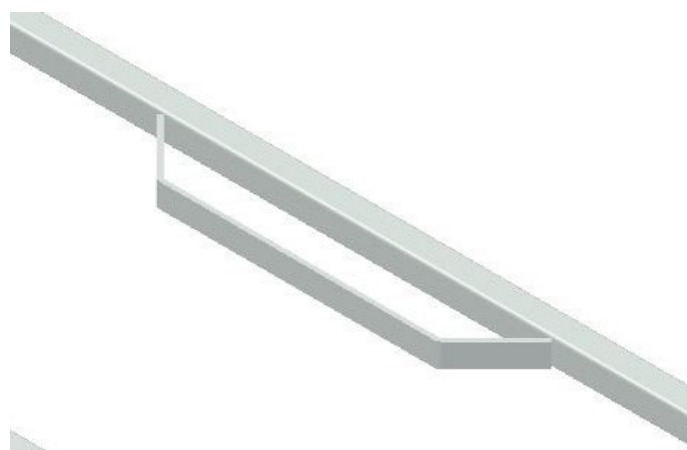
Wygięcie uchwytu

■ bez uszkodzenia spoin

■ z uszkodzeniem spoin

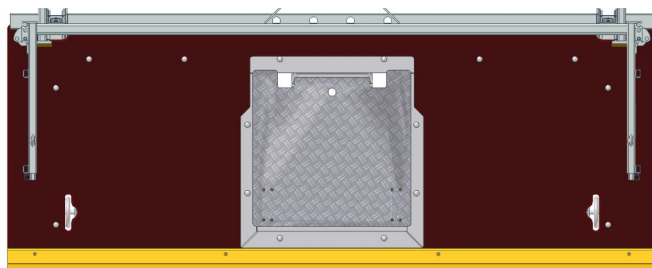
Uszkodzenie poszycia przez niewłaściwą eksploatację

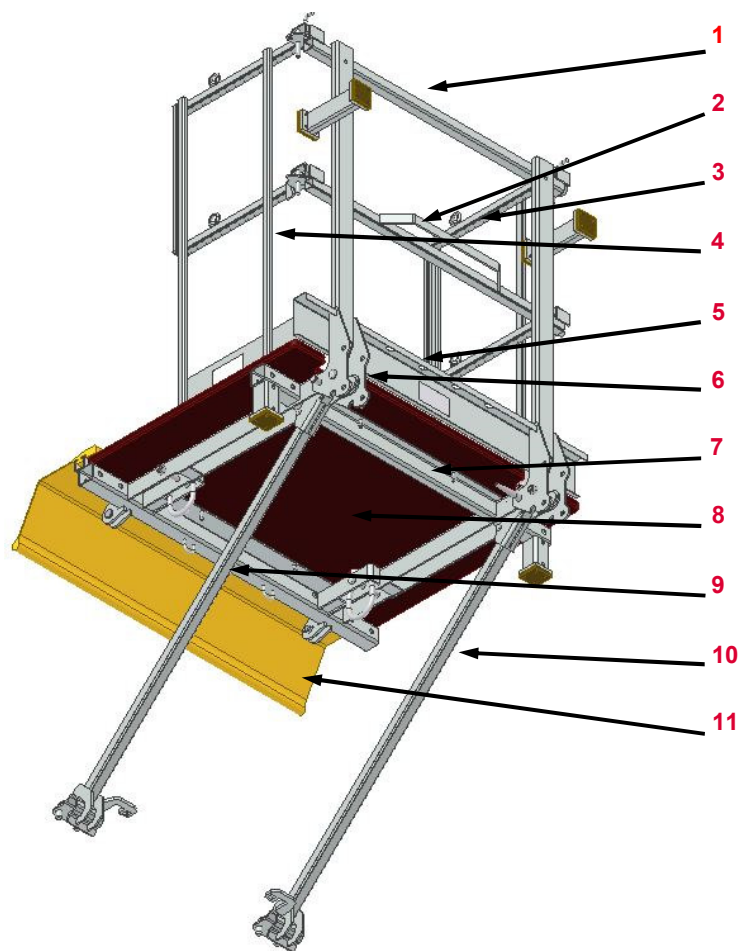
Pomost MXP (115936; 115938)

Poz.	Opis	Nr art. MXP240	Nr art. MXP120
1	Barierka tylna	116171	116402
2	Uchwyt	116349	116349
3	Barierka prawa	115946	115946
4	Barierka lewa	115945	115945
5	Krawężnik	116169	116399
6	Przegub	116618	116618
7	Konsola pomostu	116160	116396
8	Poszycie pomostu MXP	116088	116089
9	Zastrzał lewy	116012	116012
10	Zastrzał prawy	116015	116015
11	Fartuch gumowy	114600	116390

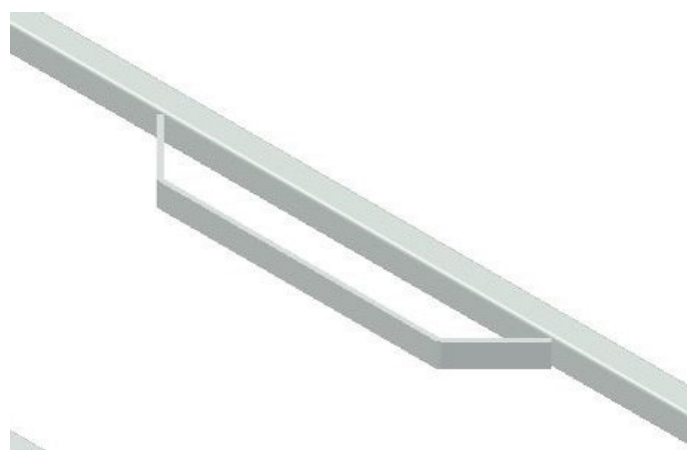
Wygięcie uchwytu

■ bez uszkodzenia spoin

■ z uszkodzeniem spoin

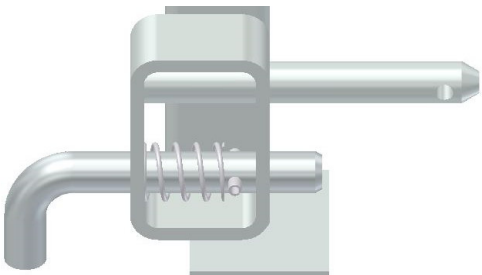
<p>Uszkodzenie, brak sworznia</p>

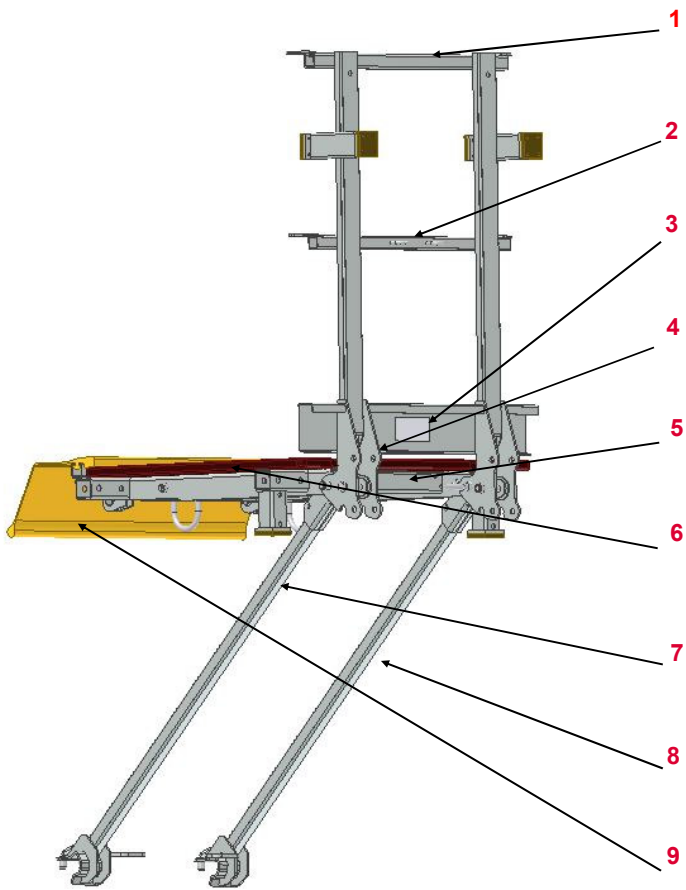
Pomost MXP (115939; 115940)	Poz.	Opis	Nr art. MXP 90	Nr art. MXP 72
-----------------------------	------	------	----------------	----------------

1	Barierka tylna	116244	116558
2	Uchwyt		
3	Krawężnik	116242	116556
4	Przegub	116618	116618
5	Konsola pomostu	116239	116553
6	Poszycie pomostu MXP	116245	116559
7	Zastrzał lewy	116012	116012
8	Zastrzał prawy	116015	116015
9	Fartuch gumowy	116091	116547

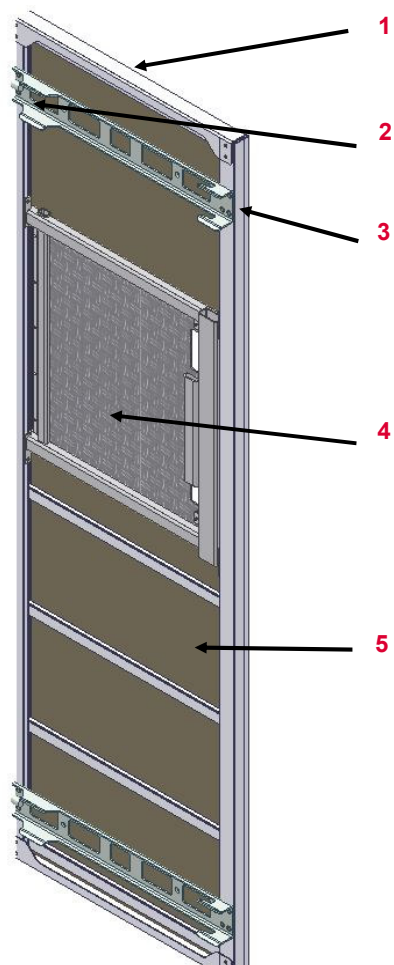
Podesty MXK

Poz.	Opis	Nr artykułu
1	Profil czołowy	127007
2	Trzpień prowadzący	126751
3	Szyna podestu	126745
4	Właz	128720
5	Poszycie

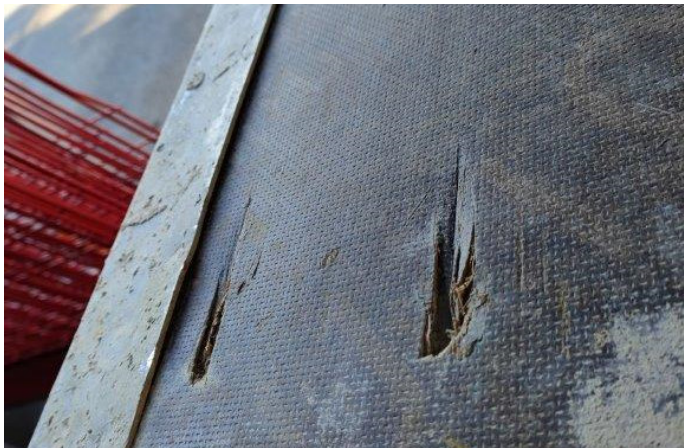
Poszycie			
	<ul style="list-style-type: none"> <li data-bbox="875 564 981 593">■ zużycie <li data-bbox="875 708 1240 767">■ uszkodzenie przez niewłaściwą eksploatację

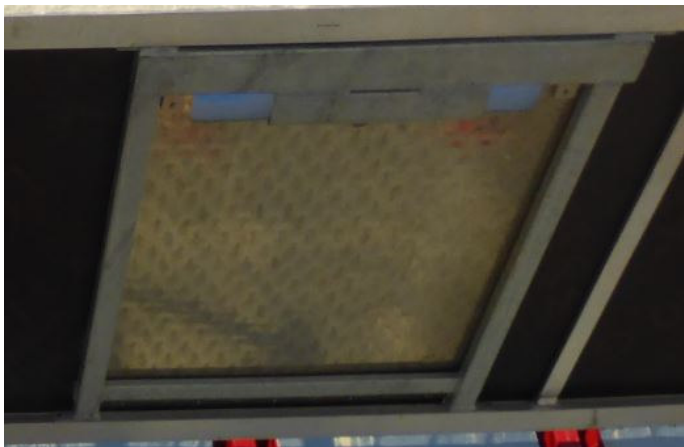
Pęknięcie włazu

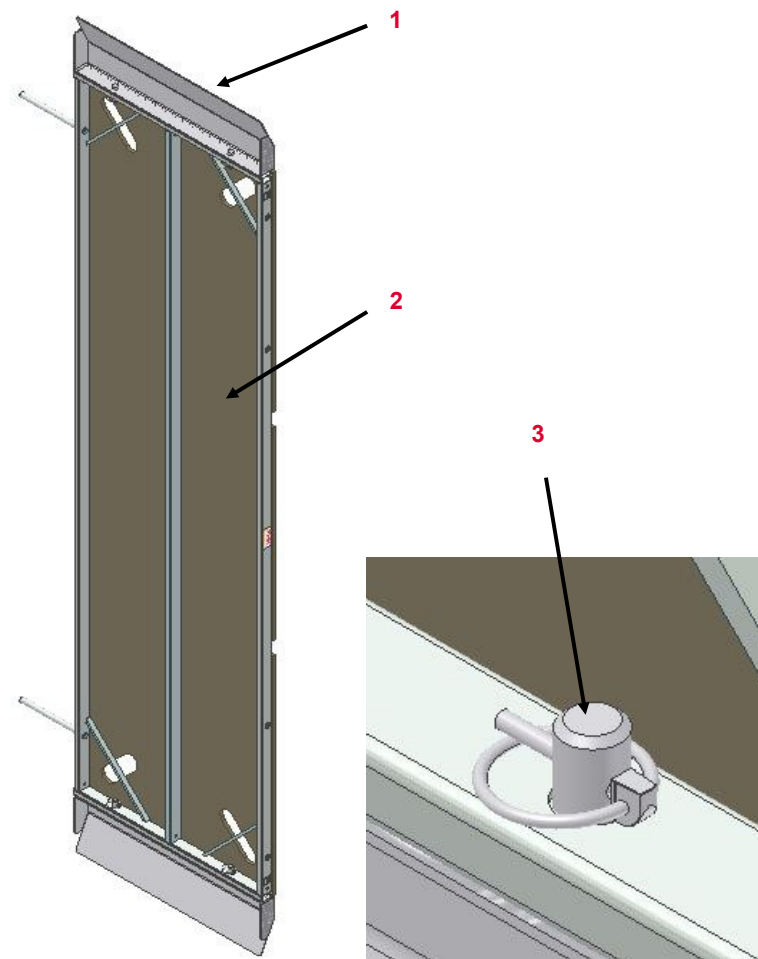
Podest uzupełniający MXK (126541)

Poz.	Opis	Nr artykułu
1	Element przejściowy	128846
2	Poszycie	128856
3	Zawleczka	127005

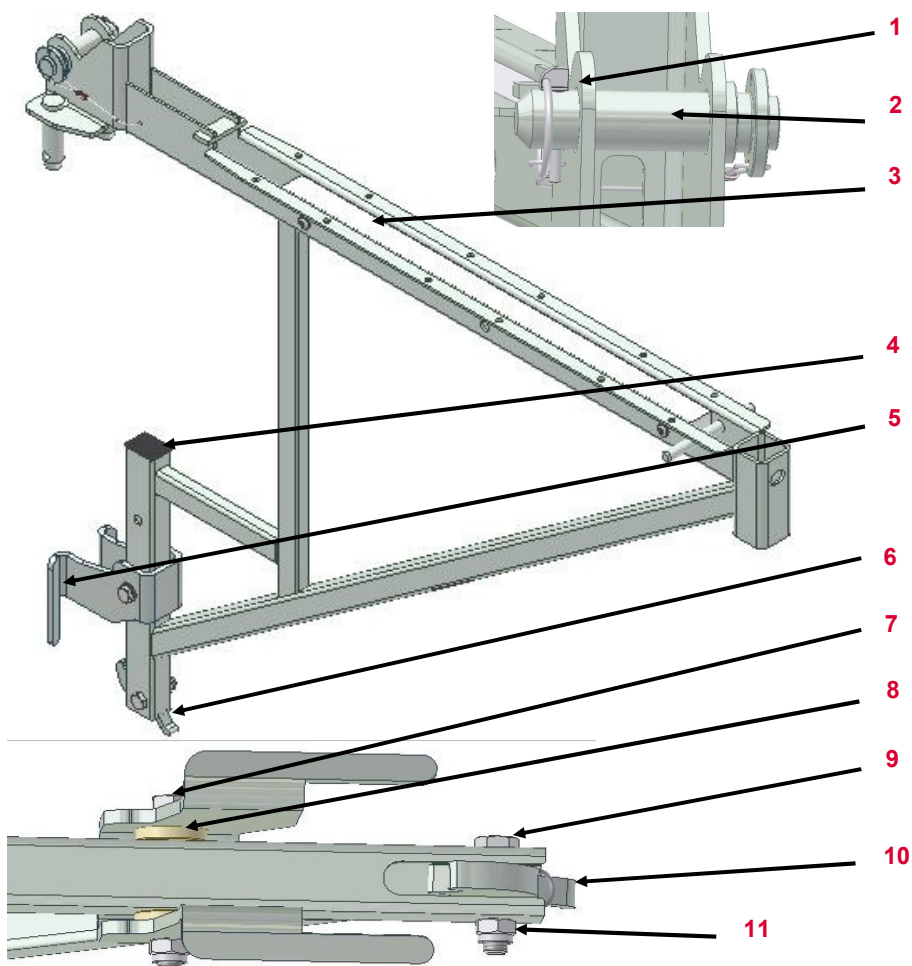
Wspornik pomostu MXK (126356)

Poz.	Opis	Nr artykułu
1	Zawleczka	127005
2	Sworzeń	126730
3	Wypełnienie MXK 580	126819
4	Pokrywa plastikowa	128592
5	Złącze dolne	126728
6	Hak	126732
7	Śruba M 10x70	128356
8	Tuleja	128621
9	Śruba M 10x45	104692
10	Sprężyna	127004
11	Nakrętka M 10	780356

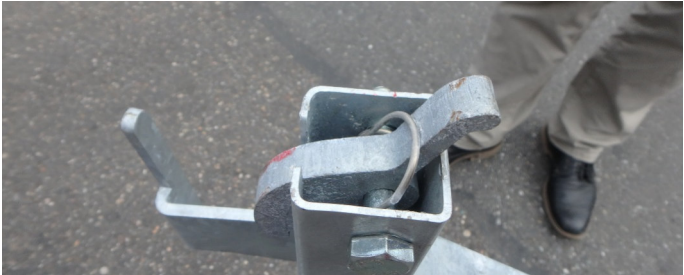
<p>Pęknięcie haka</p>

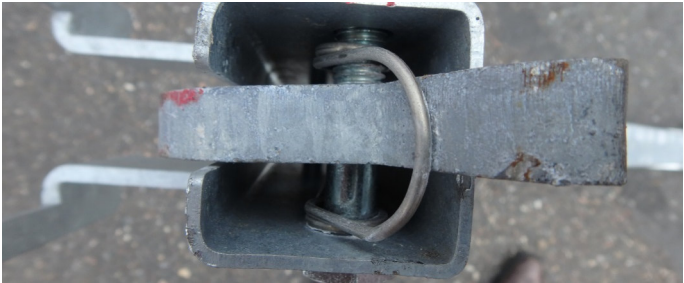
<p>Sprężyna</p> <ul style="list-style-type: none"> ■ pęknięcie ■ zużycie

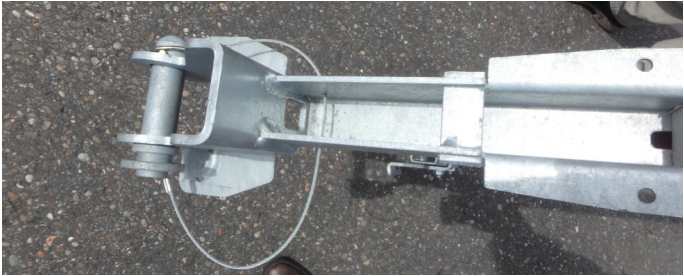
<p>Linka</p> <ul style="list-style-type: none"> ■ brak ■ uszkodzenie

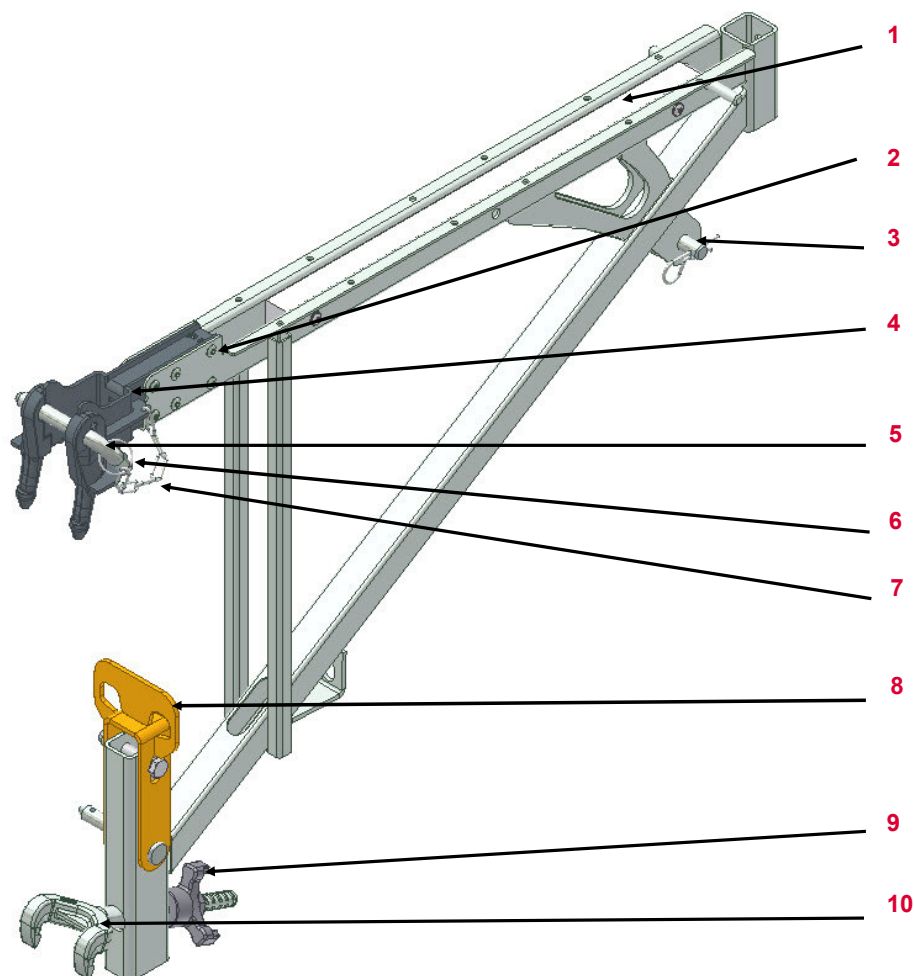
Wspornik pomostu MXK-RS (126540)

Poz.	Opis	Nr artykułu
1	Wkładka	126819
2	Nit 6,5x12,5	130151
3	Sworzeń 16x42	027170
4	Złącze	130280
5	Sworzeń D16	127406
6	Pierścień łańcucha	710929
7	Łańcuch	724152
8	Zatrzask	127411
9	Nakrętka skrzydełkowa	030190
10	Zaczep MAR	124936

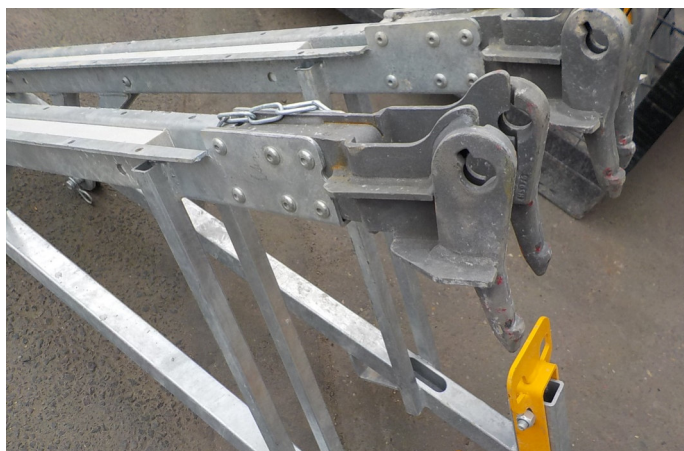
Wygięcie złącza | zatrzasku

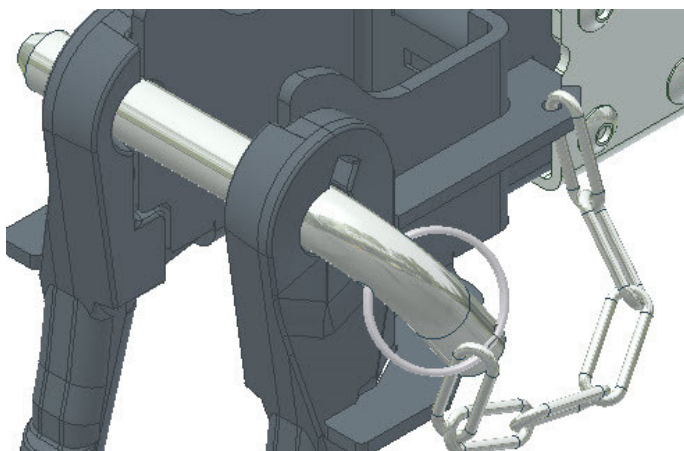
Brak części

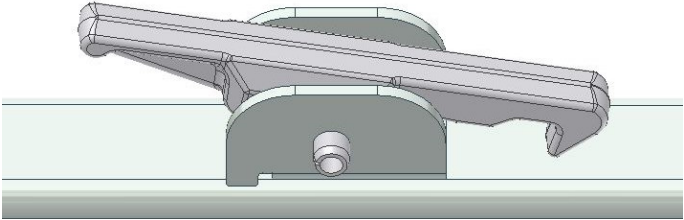
<p>Zapadka</p> <ul style="list-style-type: none"> ■ brak ■ uszkodzenie 	<ul style="list-style-type: none">

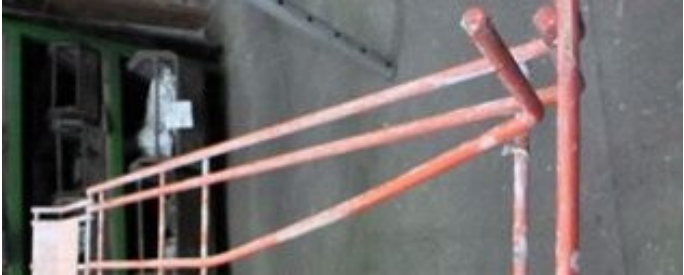
Pęknięcie pręta

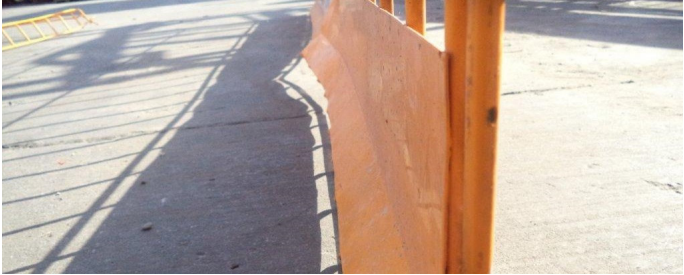
Wygięcie krawężnika	<ul style="list-style-type: none"> ■ wyprostowanie jest możliwe

<ul style="list-style-type: none"> ■ wyprostowanie nie jest możliwe

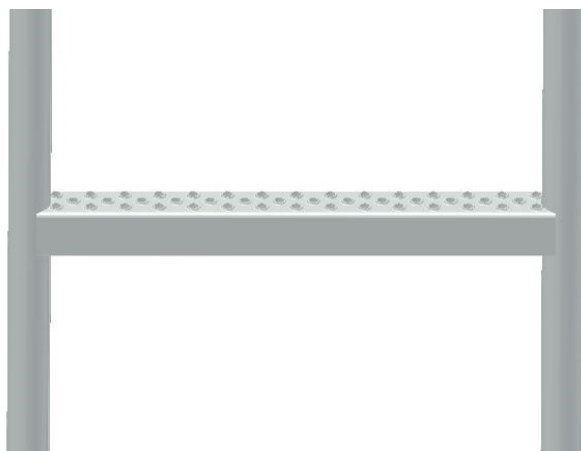
Wygięcie szczebla

■ wyprostowanie jest możliwe

■ wyprostowanie nie jest możliwe

■ pęknięcie spoiny

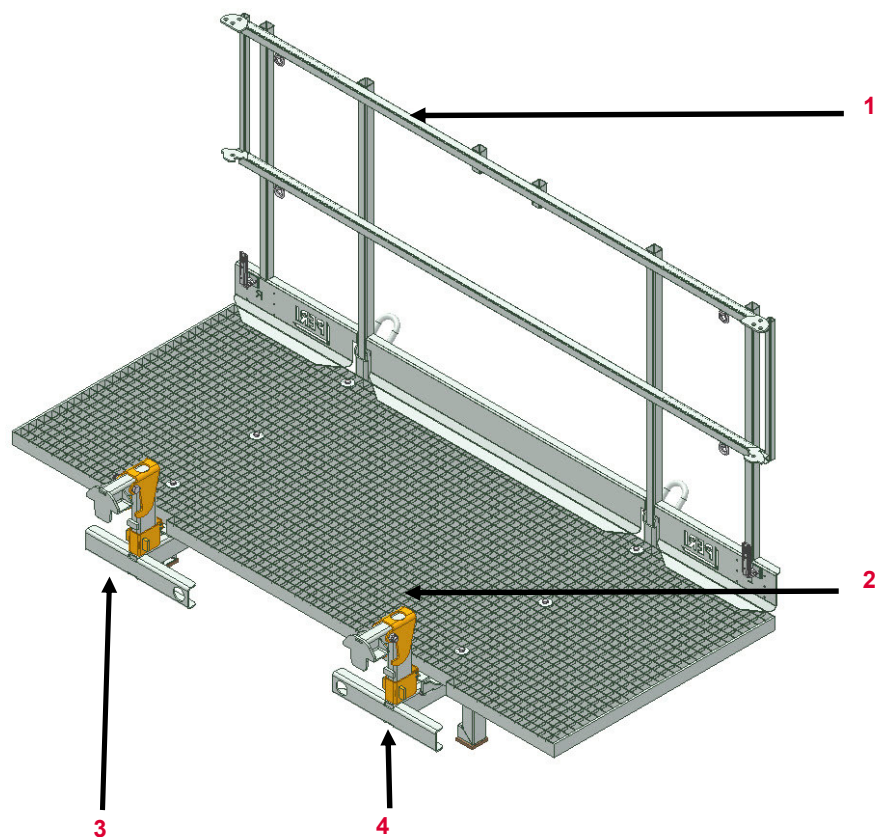
Pomost betoniarski (127273)

1	Bariarka MX	127234
2	Pomost kratowy MX	127213
3	Wspornik pomostu prawy	127272
4	Wspornik pomostu lewy	127271

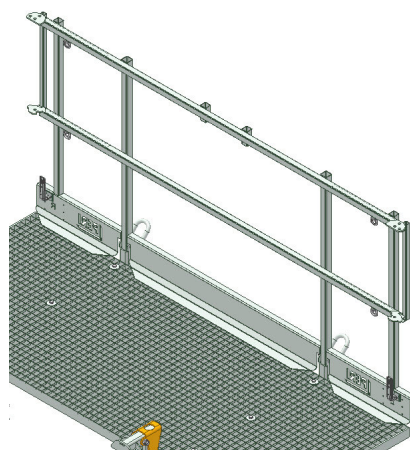
Wygięcie bariery

- wyprostowanie jest możliwe
- wyprostowanie nie jest możliwe
