Kryteria oceny MAXIMO

PERI Polska Sp. z o.o.
Ul. Stołeczna 62
05-860 Płochocin
Telefon 22 7217400
info@peri.com.pl
www.peri.com.pl

Spis treści	Str.	Zmiany	Data Kto	Str.
Płyty	2	Uszkodzenie poszycia	03/2022 fw	30
Narożniki przegubowe	20	Uszkodzenia pomostu MXP	03/2022 fw	66, 67
Narożniki sztywne	25	Uszkodzenie szyny rygla MAR	08/2022 fw	47
Wstawki kompensacyjne	34			
Osprzęt	39			
Pomosty MXP	54			
Podesty MXK	75			
Pomost betoniarski	92			
Znaczenie symboli	94

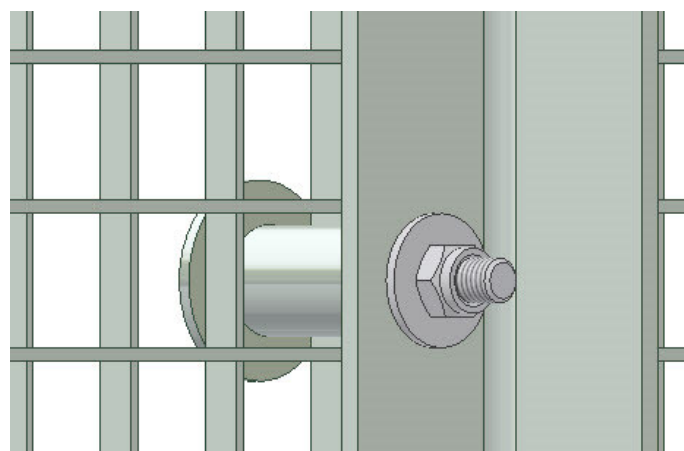
Śruby | nakrętki | podkładki | tuleje dystansowe

- brak
- uszkodzenie
