# Kryteria oceny

## PERI UP Flex Rusztowanie Modułowe

Spis treści	Str.	Zmiany	Data   Kto	Str.
Wsporniki	2	Utworzenie nowej instrukcji	06/2017   fw	
Poręcz czołowa	6	Włazy UAF-2	07/2021   fw	
Krawężniki stalowe UPY	7	Dodano uszkodzenia powierzchni ocynkowanych	07/2023   kp	20
Krawężniki drewniane UPF	9			
Włazy   Blachy narożne	11			
Drabina UAF	13			
Łączniki	14			
Powierzchnie ocynkowane	20			
Znaczenie symboli	21

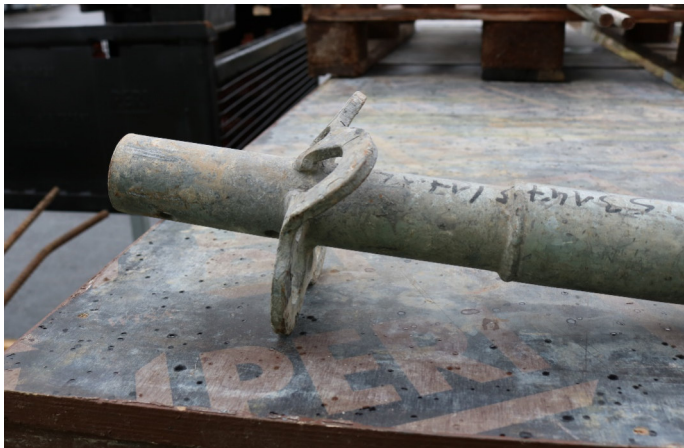
<b>Wygięcie rozety</b>				
	■ ≤ 20 mm

■ > 20 mm

088244

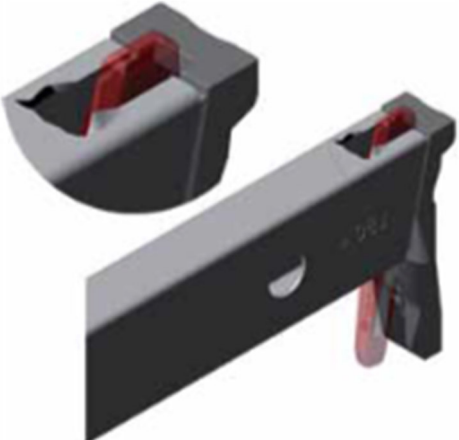
<b>Rozerwanie gniazda, brak klina</b>

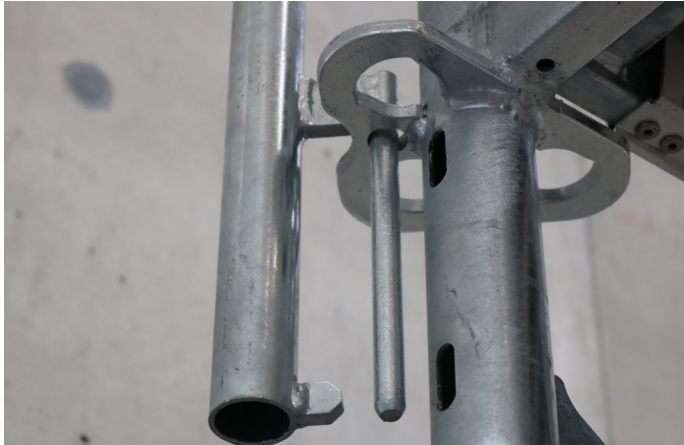
<b>Wygięcie czopu</b>				
	<ul style="list-style-type: none"> <li>■ wyprostowanie jest możliwe (osadzenie czopu jest możliwe)</li> </ul>

<ul style="list-style-type: none"> <li>■ wyprostowanie nie jest możliwe</li> </ul>

<ul style="list-style-type: none"> <li>■ pęknięcie spoiny lub materiału</li> </ul>

088244

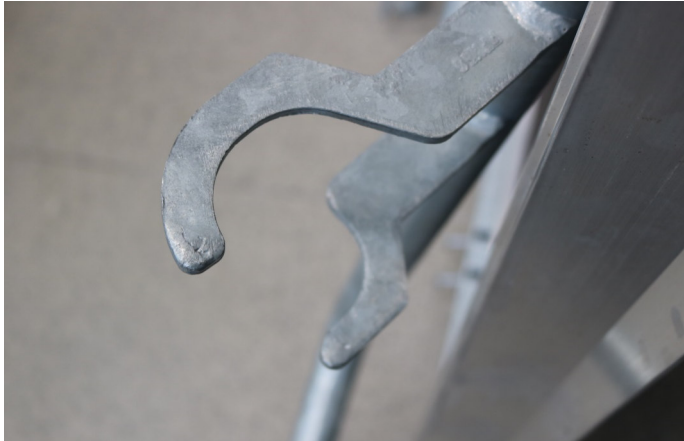
<b>Wygięcie widełek</b>				
	<ul style="list-style-type: none"> <li>■ wyprostowanie jest możliwe (osadzenie poręczy po wyprostowaniu jest możliwe)</li> </ul>

<ul style="list-style-type: none"> <li>■ wyprostowanie nie jest możliwe</li> </ul>

088244

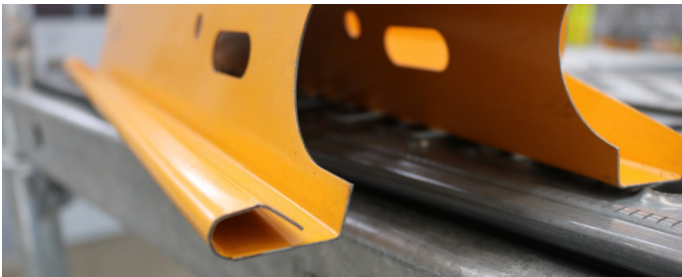
<b>Wygięcie krawędzi</b>			
	<ul style="list-style-type: none"> <li>■ wyprostowanie jest możliwe</li> </ul>

<ul style="list-style-type: none"> <li>■ wyprostowanie nie jest możliwe</li> </ul>

088244

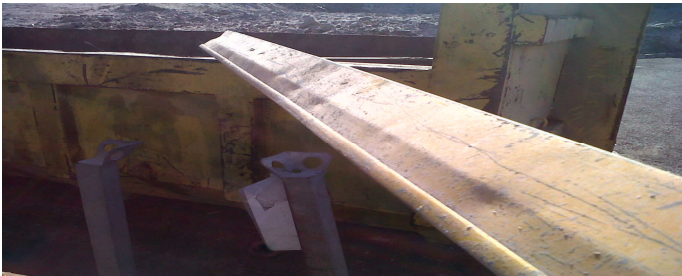
<b>Wygięcie krawężnika na całej długości</b>		
<ul style="list-style-type: none"> <li>■ wyprostowanie jest możliwe i wygięcie <math>\leq L/100</math></li> </ul>

<ul style="list-style-type: none"> <li>■ wyprostowanie nie jest możliwe</li> <li>■ wygięcie <math>&gt; L/100</math></li> </ul>

088244

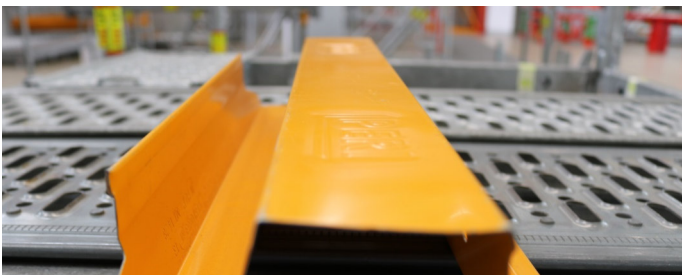
<b>Wgniecenie krawężnika</b>

088244

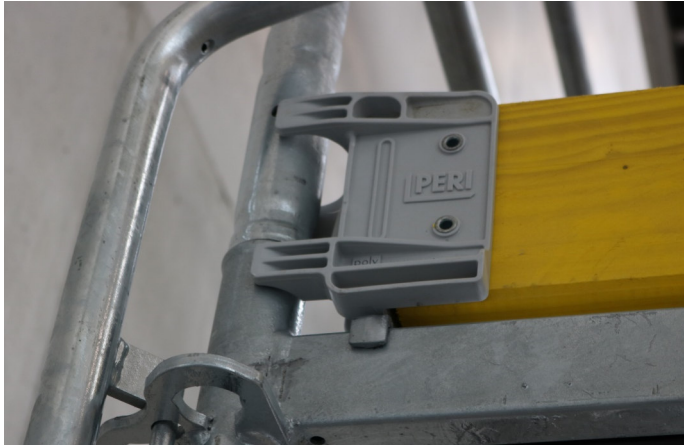
Złamanie zaczepu

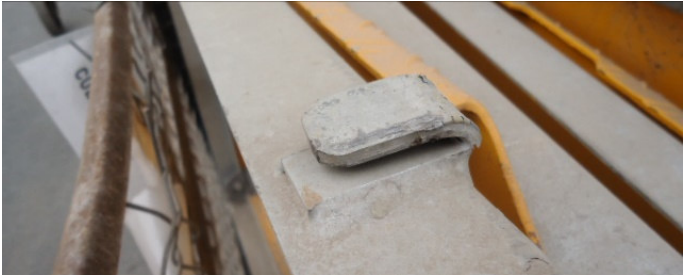
Wygięcie   wyrwanie zaczepu

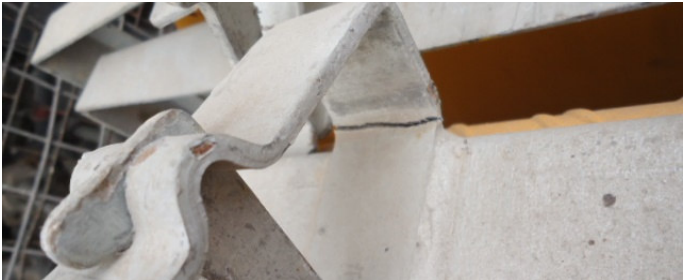
Pęknięcie klamry

Uszkodzenie   niesprawność poszycia

110214 (75x100) 110275 (50x75)

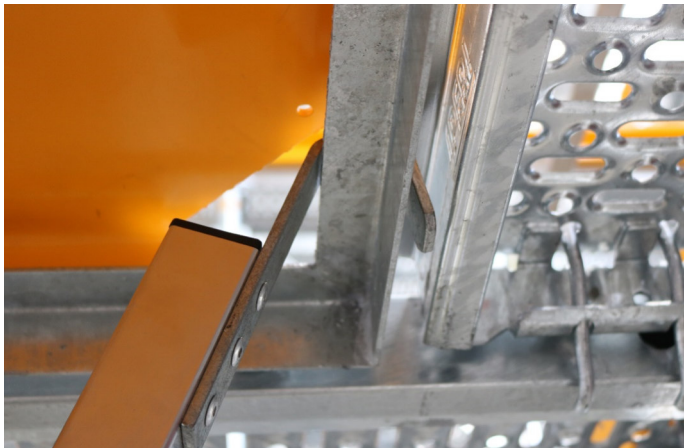
<b>Wygięcie zaczepu</b>				
	<ul style="list-style-type: none"> <li>■ wyprostowanie jest możliwe</li> </ul>

<ul style="list-style-type: none"> <li>■ wyprostowanie nie jest możliwe</li> </ul>

<ul style="list-style-type: none"> <li>■ pęknięcie warstwy ocynku</li> </ul>

088244

109875 (zaczep) 104280 (nit)

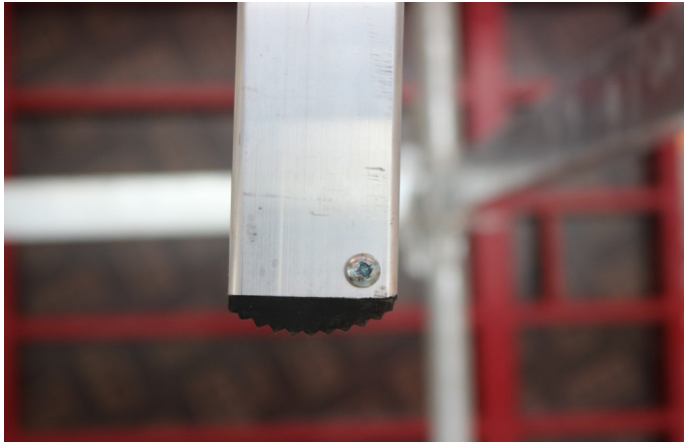
<b>Zaślepka</b>				
	<ul style="list-style-type: none"> <li>■ brak</li> </ul>

<ul style="list-style-type: none"> <li>■ zniszczenie</li> </ul>

110561 (zaślepka) 125661 (śruba)

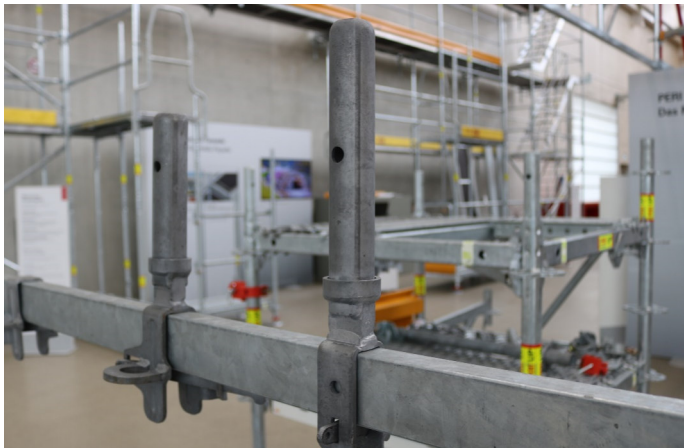
<p><b>Wygięcie   wgniecenie czopu</b></p>

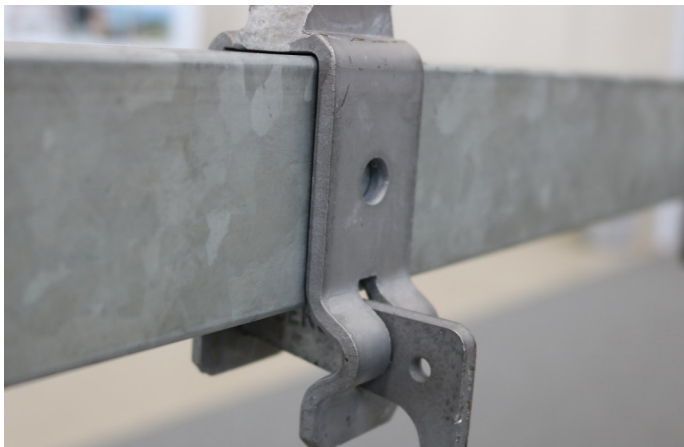
<p><b>Wygięcie klamry</b></p>	<ul style="list-style-type: none"> <li>■ wyprostowanie jest możliwe i brak pęknięć w warstwie ocynku</li> <li>■ wyprostowanie nie jest możliwe</li> </ul>

088244

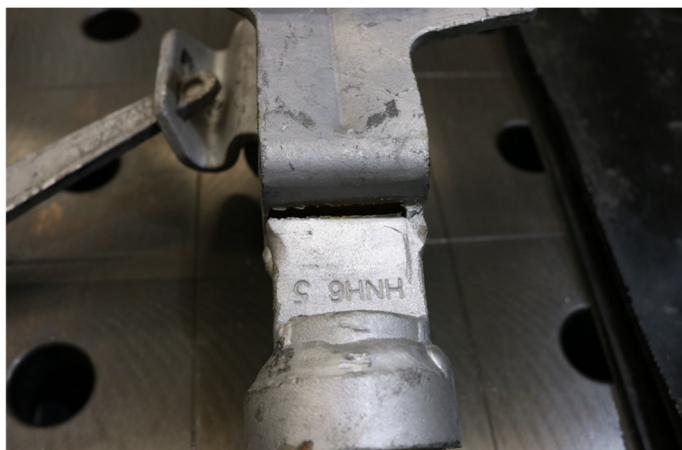
Pęknięcie spoiny

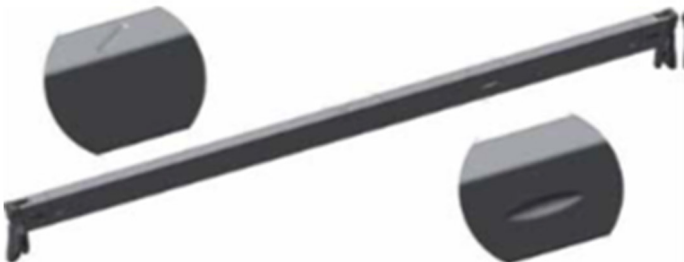
<p>Miejscowe wgniecenie profilu</p> <ul style="list-style-type: none"> <li>■ brak uszkodzenia krawędzi</li> </ul>

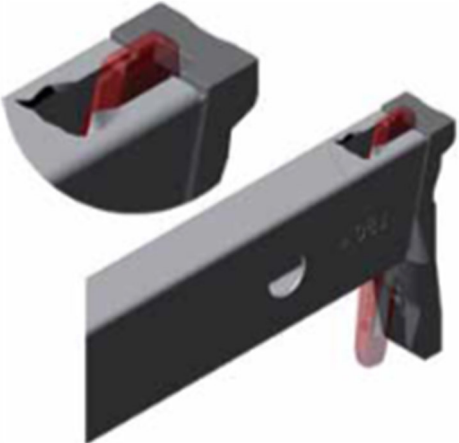
<p>Rozerwanie gniazda klina, brak klina</p>

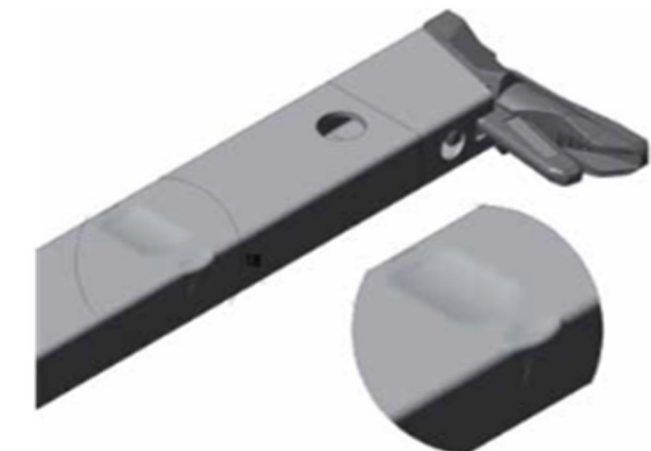
**Uszkodzenie krawędzi profilu**

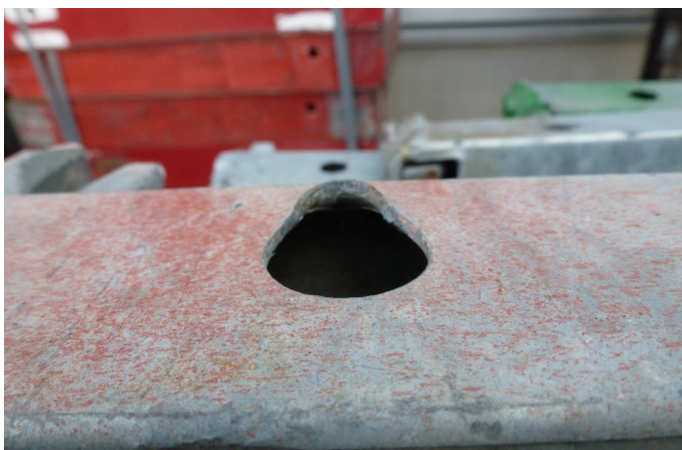
### Rozciągnięcie otworu

- zachowany oryginalny kształt
- zmieniony kształt
- pęknięcie materiału

088244

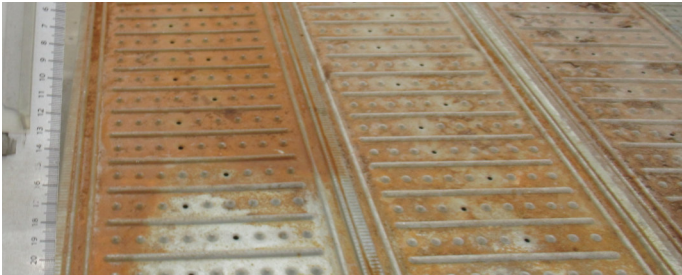
Powierzchnie ocynkowane	Opis	Instrukcja	Rozliczenie	Kat.
 	<p><b>Korozja   zabrudzenie</b></p> <ul style="list-style-type: none"> <li>■ usunięcie zanieczyszczenia wodą pod wysokim ciśnieniem jest możliwe</li> <li>■ usunięcie zanieczyszczenia bez usunięcia warstwy ocynku nie jest możliwe</li> </ul>

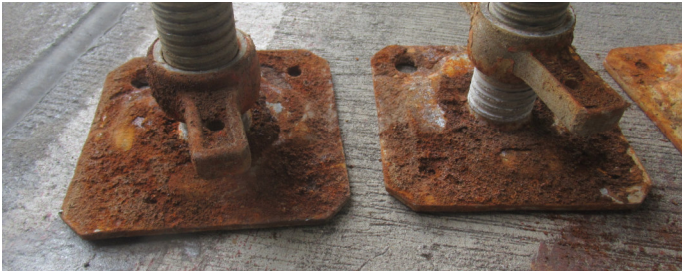
<ul style="list-style-type: none"> <li>■ zniszczona warstwa ocynku</li> </ul>
