Kryteria oceny

PERI UP Rusztowania dostępne

Schody UAS

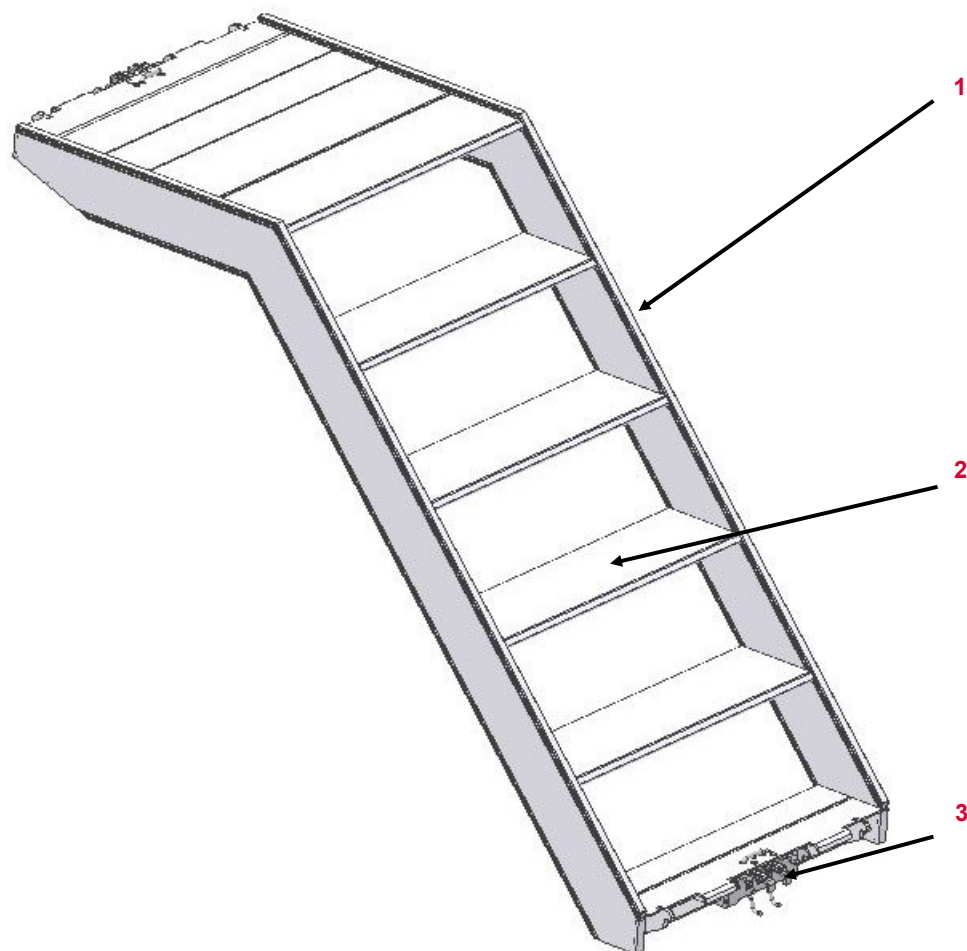
Poz.	Opis	Nr artykułu
------	------	-------------

1	Profil boczny	
---	---------------	--

2	Stopień	
---	---------	--

3	Zaczep	
---	--------	--

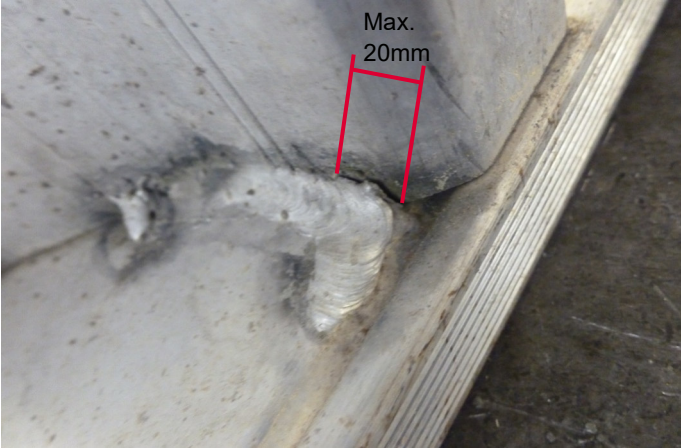
Pęknięcie obok spoiny			
	<ul style="list-style-type: none"> ■ ≤ 20 mm ■ > 20 mm 	<ul style="list-style-type: none">

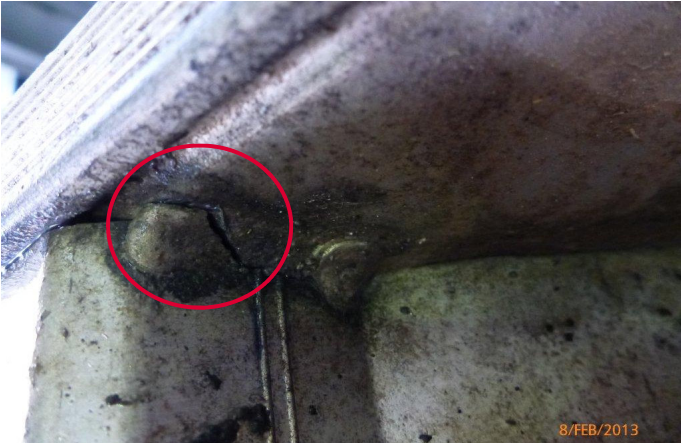
Pęknięcie w spoinie	<ul style="list-style-type: none">

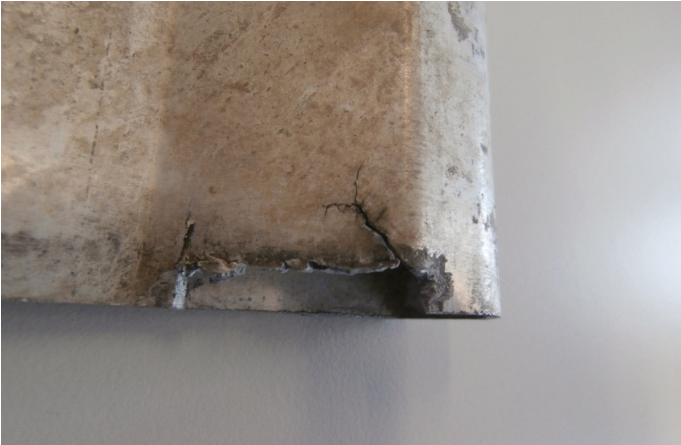
Pęknięcie w materiale konstrukcyjnym (wyłamany stopień)

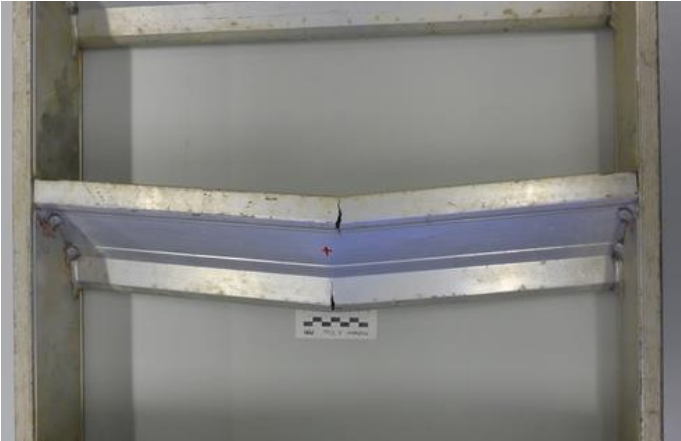
Pęknięcie stopnia

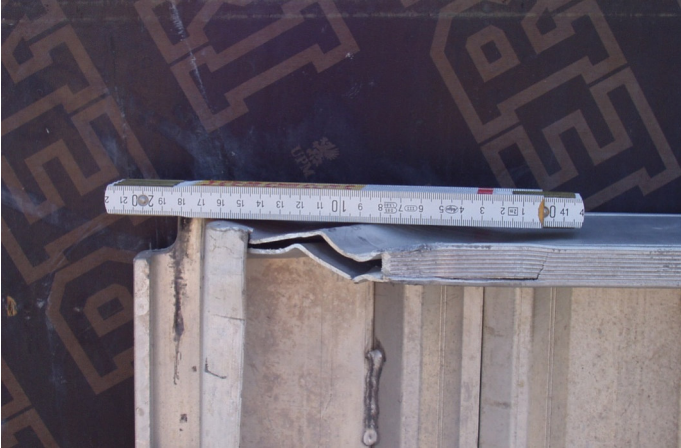
Lokalne odkształcenia profilu bocznego na końcu schodów ■ montaż elementu nie jest możliwy

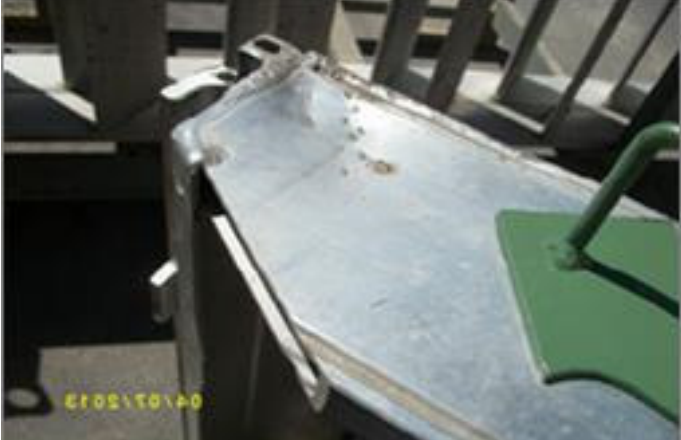
Wgniecenia profilu bocznego ■ ≤ 7 mm bez pęknięć w materiale i spoinach

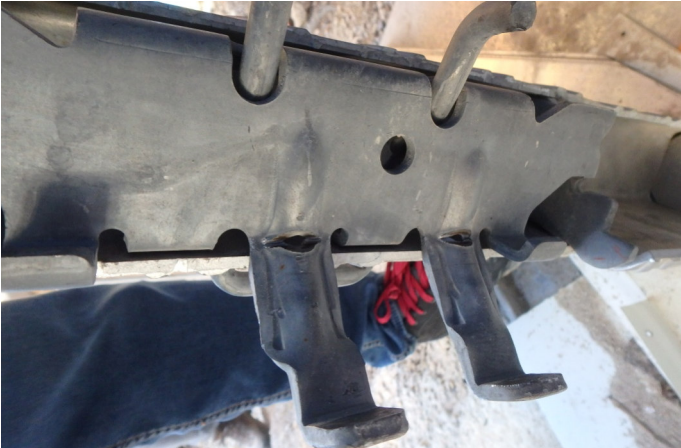
Pęknięcie uchwytów zaczepu <ul style="list-style-type: none"> wyprostowanie jest możliwe wyprostowanie nie jest możliwe 	<ul style="list-style-type: none">

108714 (zaczep)

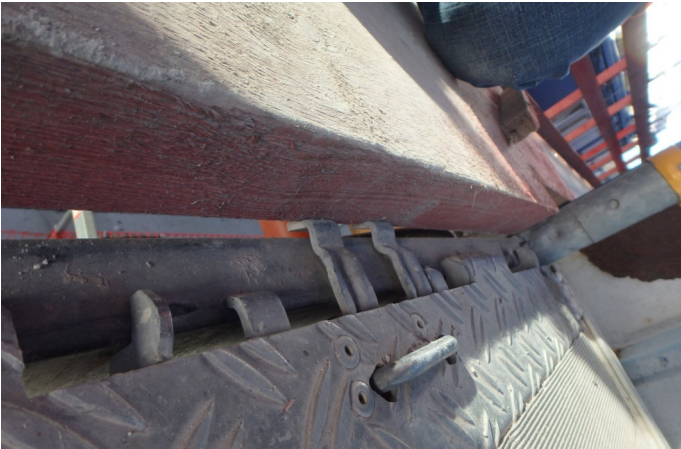
Wygięcie uchwytów zaczepu <ul style="list-style-type: none"> bez pęknięcia materiału i wygięcie ≤ 5 mm wygięcie > 5 mm wymiana nie jest możliwa 	<ul style="list-style-type: none">

108714 (zaczep)

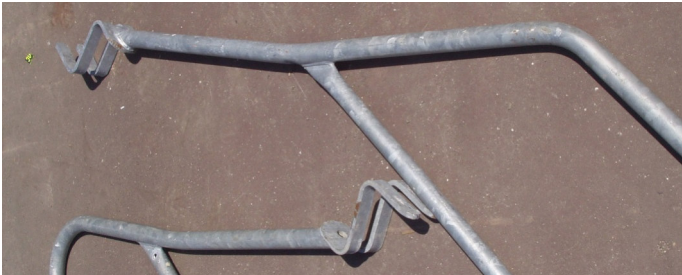
Wygięcie zamocowania poręczy

088244

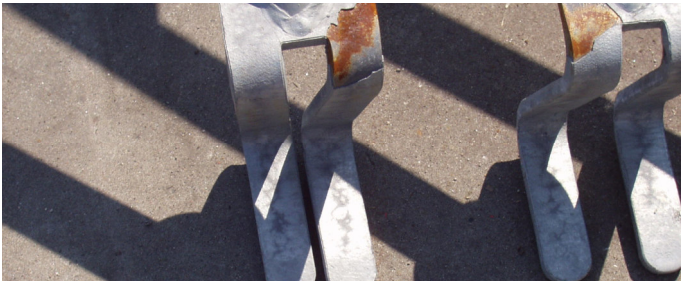
Wygięcie i korozja widełek

nałożyć ocynk w sprayu

088244

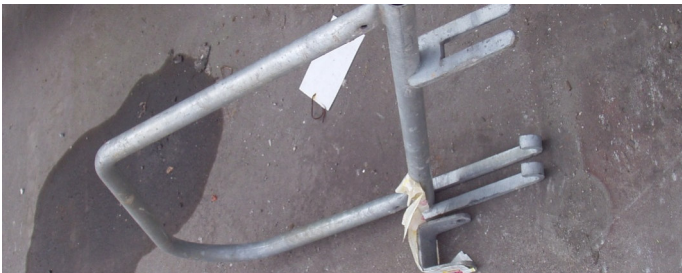
Brak jarzma w elemencie mocowania

100826 (jarzmo UAH)

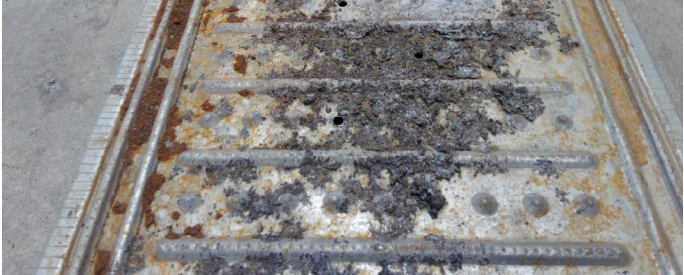
<p>Korozja zabrudzenie</p> <ul style="list-style-type: none"> ■ usunięcie zanieczyszczenia wodą pod wysokim ciśnieniem jest możliwe ■ usunięcie zanieczyszczenia bez usunięcia warstwy ocynku nie jest możliwe

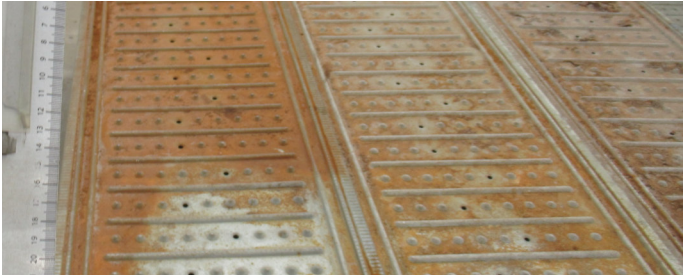
<ul style="list-style-type: none"> ■ zniszczona warstwa ocynku
